國立臺灣博物館107年度自行研究計畫報告

臺博館館藏九號蒸汽火車頭之材質檢測

Alloy Composition Analysis on the No. 9 Steam Locomotive Collections
of National Taiwan Museum

計畫期程：107年01月01日至107年12月31日止

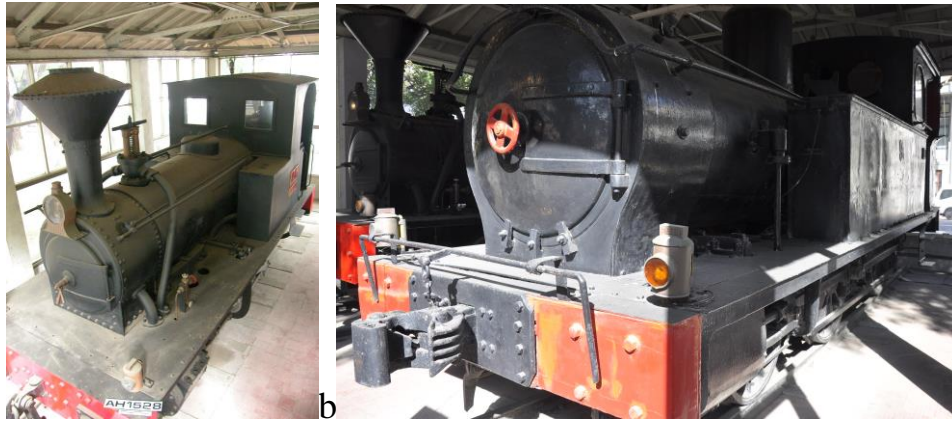
圖 1、臺博館館藏騰雲號(a)與九號蒸汽火車頭(b)現併置於 228 和平公園內展示。

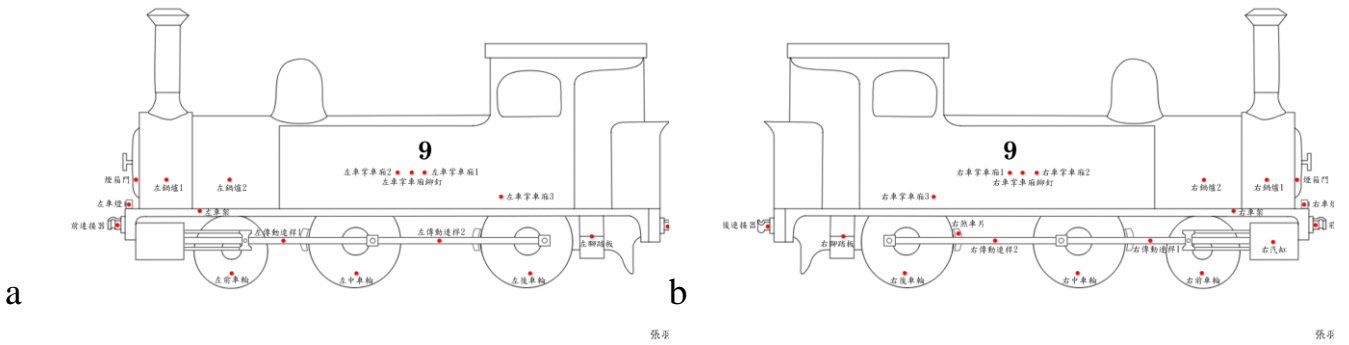
圖 4、九號蒸汽火車頭各部位構件檢測點：a 為左側，b 為右側。

連接器前後各一個(圖 4)，檢測點編號 1 及 2(表 1)。檢測結果顯示：鐵(Fe)含量 83.09 及 80.22%，為主要合金材質成分，另有少量及微量錫(Sn)、鉬(Mo)、鋯(Zr)、鉛(Pb)、鋅(Zn)、銅(Cu)、鈷(Co)、錳(Mn)、釩(V)、鈦(Ti)、硫(S) 及矽(Si) 成分，兩個檢測點數據相近，代表連接器為相同材質合金鑄造。

鍋爐(圖 4)檢測點四個(表 1)，檢測結果顯示：其中編號 4、5、7 皆顯示主要合金材質為鐵(Fe)，含量 82.86、66.53、90.83%，另皆有少量及微量鉬(Mo)、鈮(Nb)、鋯(Zr)、鉛(Pb)、鋅(Zn)、銅(Cu)、鈷(Co)、錳(Mn)、鉻(Cr)、釩(V)、鈦(Ti)、硫(S)及矽(Si) 成分。

編號 6 檢測點(表 1)主要成分為鉛(Pb)31.72%、鈦(Ti)25.34%及鐵(Fe)15.81%，另皆有少量及微量鈮(Nb)、鋯(Zr)、鉛(Pb)、鋅(Zn)、銅(Cu)、鈷(Co)、錳(Mn)、釩(V)、鈦(Ti)及矽(Si)成分，明顯與其他檢測點有差異。

傳動連桿左、右各有兩個(圖 4)，檢測點左側編號 9、11，右側編號 10、12(表 1)，檢測結果顯示：右傳動連桿 1 及 2，鐵含量高達 74.82%及 76.96%，另有含量相近的鉬(Mo)、鈮(Nb)、鋯(Zr)、鉛(Pb)、鋅(Zn)、銅(Cu)、鈷(Co)、錳(Mn)、鉻(Cr)、釩(V)、鈦(Ti)、鋁(Al)、硫(S)及矽(Si) 成分。

左傳動連桿 1 及 2，鐵含量分別為 49.09%及 58.79%，另有含量相近的鉬(Mo)、鈮(Nb)、鋯(Zr)、鉛(Pb)、鋅(Zn)、銅(Cu)、鈷(Co)、錳(Mn)、釩(V)、鈦(Ti)、鋁(Al)及矽(Si) 成分。

推測左傳動連桿 1 及 2 為同一材質，右傳動連桿 1 及 2 為同材質，但左、右兩側材質不同。

車輪左、右各有前、中、後三個(圖 4)，右側檢測點編號 14、16、18，左側檢測點編號 15、17、19(表 1)。由檢測結果顯示：左前輪、左中輪、右後輪、左後輪，主要合金為鐵，含量分別 76.06、90.57、89.71、95.86%，另含有少量或微量的鉬(Mo)、鈮(Nb)、鋯(Zr)、鉛(Pb)、鋅(Zn)、銅(Cu)、鎳(Ni)、鈷(Co)、錳(Mn)、鉻(Cr)、釩(V)、鈦(Ti)、鋁(Al)、硫(S) 及矽(Si)成分。

與前者不同的右前輪、右中輪雖亦有鐵(Fe)26.53%及 45.26%，但含量差異甚大，尤其在鉛(Pb)、鈷(Co)、釩(V)、鈦(Ti)、鋁(Al)、鋁(Al)亦有明顯不同成分。

由檢測結果推測右前輪、右中輪之合金材質與另外四個不同成分。

車架有左、右側各一個(圖 4)，檢測點編號 20 及 21(表 1)。由檢測結果顯示：鐵(Fe)含量高達 91.65 及 88.58%為主要合金材質，另含少量及微量鉛(Pb)、鋅(Zn)、銅(Cu)、鈷(Co)、錳(Mn)、鉻(Cr)、釩(V)、鈦(Ti)、硫(S)、磷(P)及矽(Si)成分。由檢測結果推測左右車架為相同材質。

腳踏板左、右各一個(圖 4)，檢測點編號 22 及 23(表 1)。由檢測結果顯示：鐵(Fe)為主要合金成分，含量分別為 91.65 及 78.31%，另含少量及微量鈮(Nb)、鋯(Zr)、鉛(Pb)、鋅(Zn)、銅(Cu)、鈷(Co)、錳(Mn)、鉻(Cr)、釩(V)、鈦(Ti)、鋁(Al)、硫(S)、磷(P)及矽(Si) 成分。由檢測結果推測左、右腳踏板為相同材質。

車燈左、右各一個(圖 4)，其合金部位檢測點編號 26 及 27(表 1)。由檢測結

果顯示銅(Cu)為主要合金成分，含量高達 98.45%及 99.05%，另含有少量及微量鐵(Fe)、鈦(Ti)及矽(Si)成分。由檢測結果推測左、右車燈為相同材質。
