臺博館南門園區古蹟修復 及展示的回顧與檢討(上篇)

A Review Report on Historical Renovation and Exhibition Projects in Nanmen Park of NTM (I).

鄧佳鈴¹ 國立歷史博物館

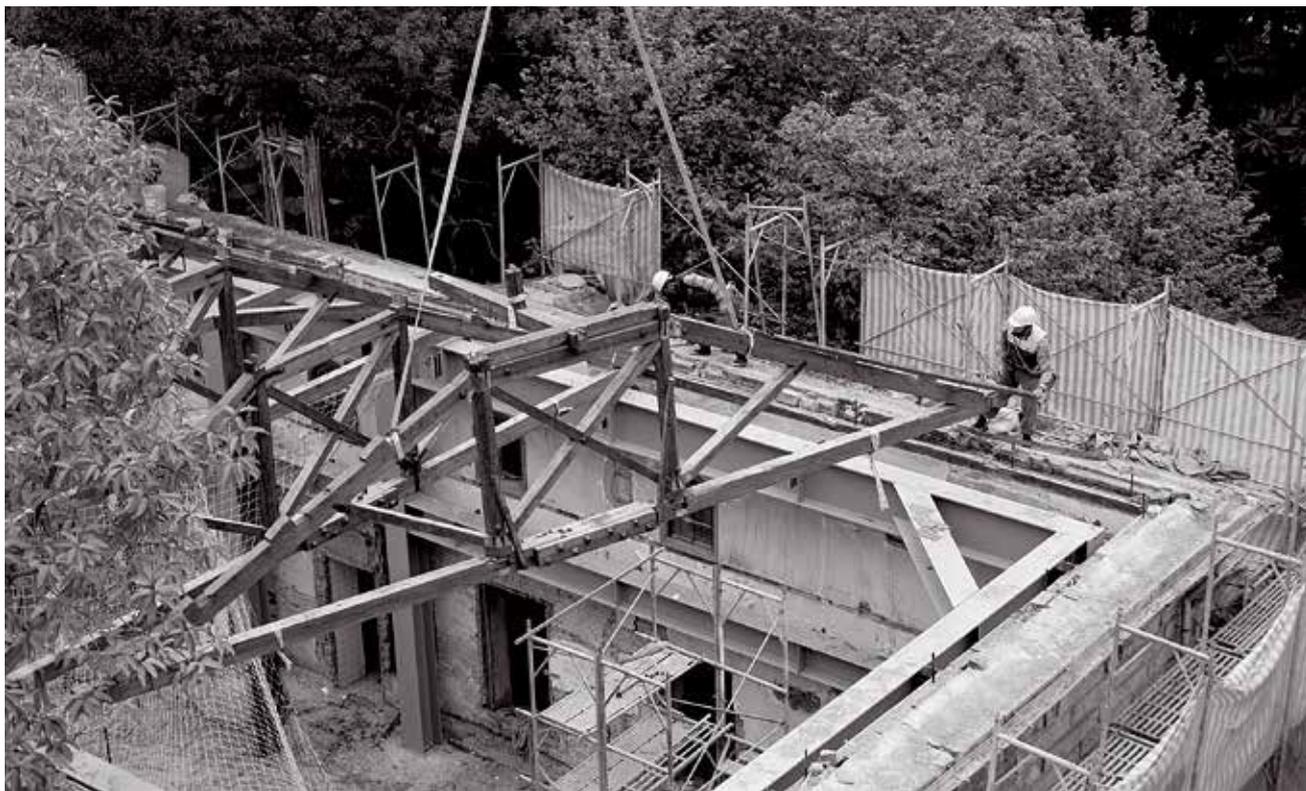
圖1 小白宮舊屋架落架修補(2011.03.016鄧佳鈴攝)

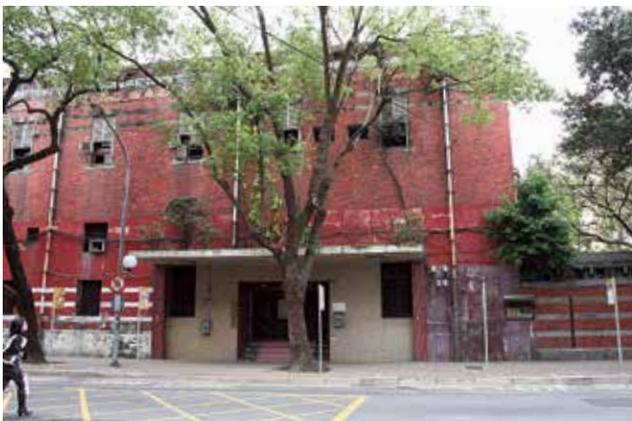
圖2 紅樓南昌路側修復前照片，可看到一樓外牆塗佈紅漆、木窗壞損及植物附生等情形，為南門工場圍牆(2009.02.27鄧佳鈴攝)

規劃團隊曾討論是否彌封上述公賣局新作開口、恢復早期立面樣式，但基於尊重古蹟各時期使用史與國民記憶的立場，最後決定予以保留，僅針對立面材料壞損部分予以修補，如大門旁的馬賽克面磚，推估原始應為綠色，經多年使用，表面顏色多已褪去，留下土黃色的底色，並有少量的破損掉落，本次修復要求營造團隊尋找相近的磁磚進行單點式的修補。此外，過去為了處理紅磚牆面漏水而於紅樓一樓以下區域大面積塗佈紅色油漆，本次修復予以剝漆清理，然而紅色油漆剝除不易，在保護紅磚釉面的前提下，團隊試用了兩種不同的剝漆藥劑並進行長達兩天的剝漆試作後，才終於順利完成去除惱人紅漆的實驗；另紅樓經多年的使用，天溝與落水管阻塞漏水嚴重並經各時期修補，至本次修復時已經有許多不同規格的落水頭、落水管同時並存，本次修復統一落水頭形式並且將各式PVC落水管恢復成銅製，當新銅管安裝後，其閃亮程度與紅磚立面格格不入，但在銅面與空氣形成氧化作用後，終於融合於紅磚立面上而不顯突兀。

在牆面附生植物清除方面，由於鳥類帶來的榕果附生，長年的植物根系造成室內漏水嚴重且結構堪慮，本次修復，營造師傅先以藥劑乾枯附生植物、拿除部分紅磚後清除，清除之根系有長達三米、粗達直徑十公分的情形。

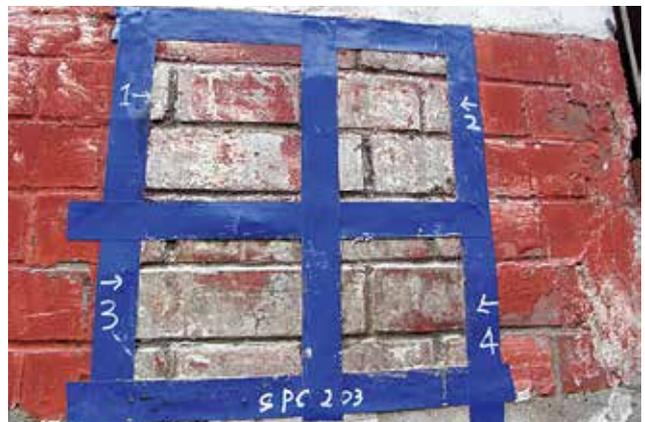
圖3 紅樓一樓外牆剝漆試作失敗(2009.12.04鄧佳鈴攝)

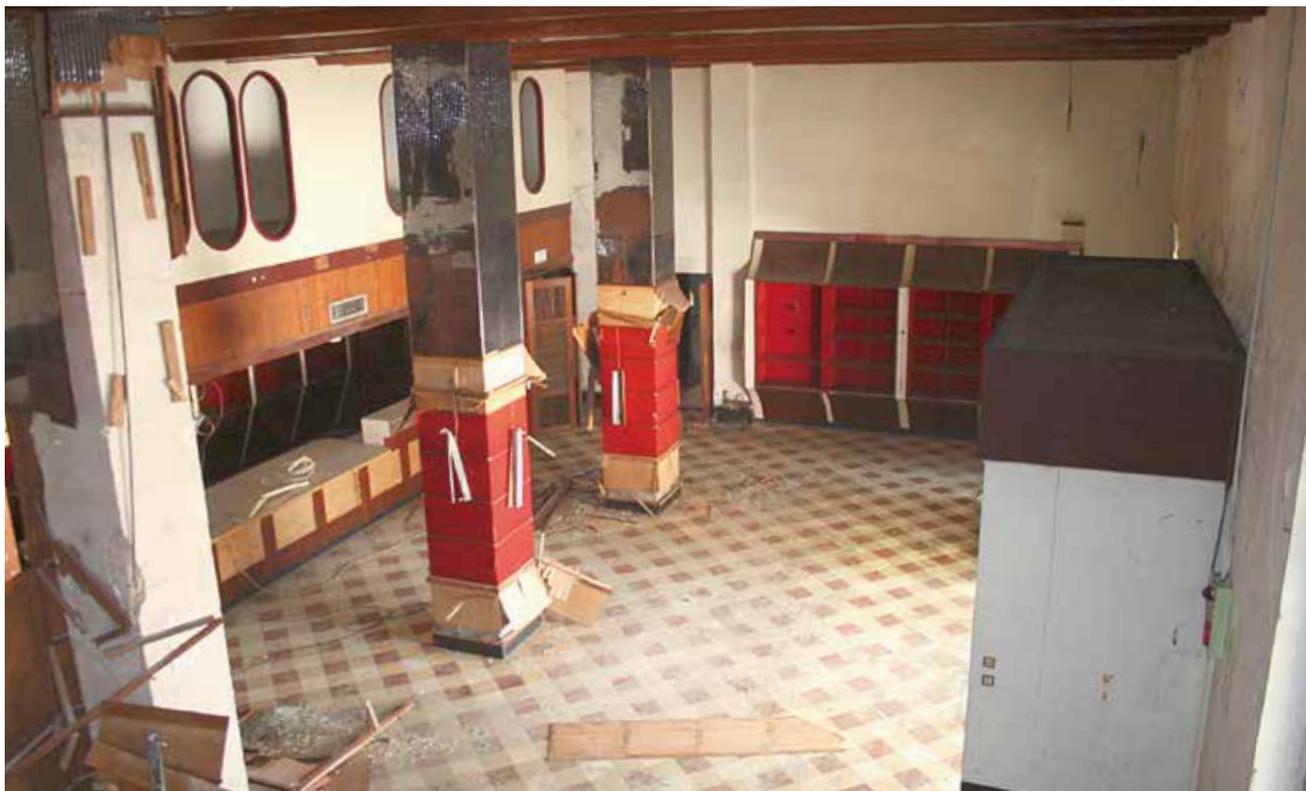
圖4 修復前夕的公賣局洋菸酒門市，現為紅樓1樓服務大廳(2009.03.05鄧佳鈴攝)

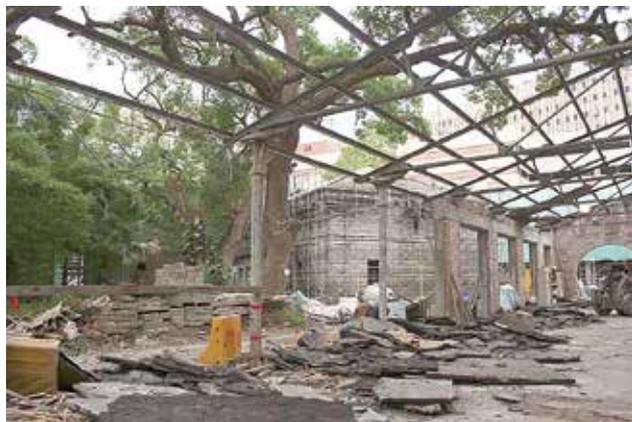
圖5 荷造場甘蔗板屋面及隔間拆除後，露出原始鑄鐵柱及桁架結構 (2010.05.22鄧佳鈴攝)

在荷造場棚架天花部分，原甘蔗板屋面因雨水滲漏壞損嚴重、屋架亦多有鏽損，於本次修復時，保留原有L型角鐵桁架、增設C型不銹鋼桁條，並以與紅樓屋頂相同型式之鍍鋅鋼板底及鋅鋁板面屋頂予以重建。

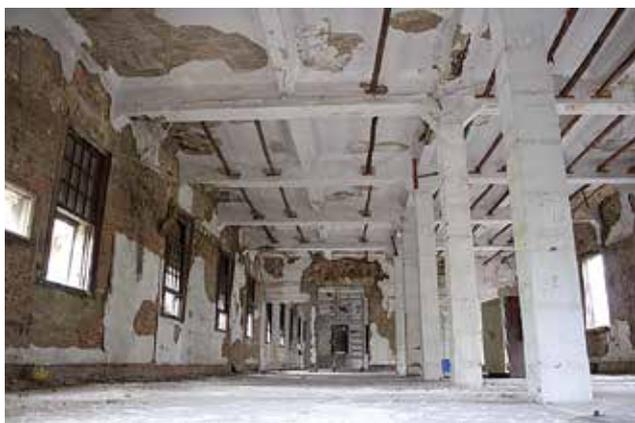
圖6 整修前夕的紅樓室內情形(2009.01·鄧佳鈴攝)

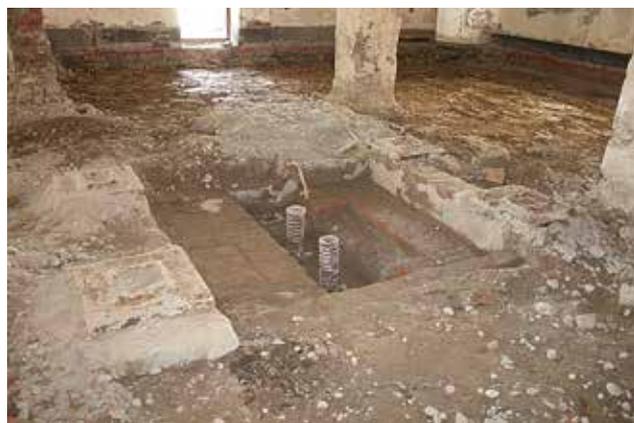
在「修復過程的意外發現」主題中，說明數個被後期裝修或增改建所隱蔽、在調查研究及規劃階段未發現，而在本次修復工程中意外發現並予以變更設計保存維護的古蹟遺構。例如，2009年進行紅樓一樓地板解體工程時，意外發現的升降貨梯機坑遺構：該日上午營造廠商於進行地坪解體時發現兩座包有鐵柱的混凝土基礎，營造師傅直覺「怪怪的」，趕緊停止施工並通知現場監造單位後，改以人工敲除的方式陸續挖掘紅磚坑道及緩衝彈簧等構件，並於北側對稱區域亦發現一座相同遺構；博物館於當日下午集結文化資產專家比對專賣局檔案進行鑑定，並發現二樓樓版留有修補痕跡，其周圍大樑亦有切削情形，判斷為1916年設置之無車廂升降貨梯；另並由

圖7 紅樓1樓服務大廳升降梯機坑發掘情形(2009.05.07鄧佳鈴攝)

機坑前方由外連結至內的台車軌道遺構佐證，南門工場的貨物藉由台車軌道運送至紅樓一樓，再透過升降梯送至二樓存放的歷史軌跡。

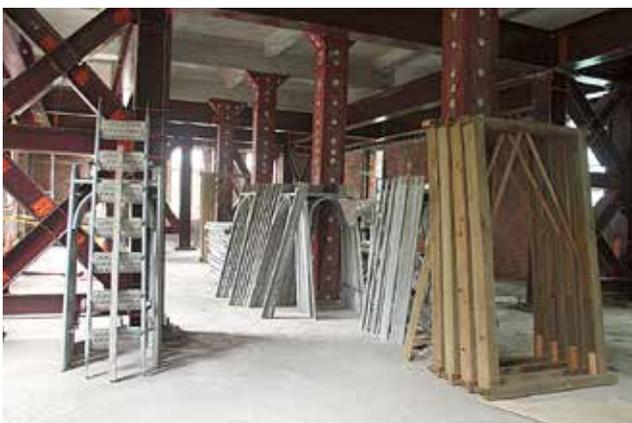
紅樓藉由鋼骨樑柱來補強結構曾經遭致批評，主要原因是由於視覺規模太過強大，甚至有人以「無敵鐵金剛」來形容。然分析現代結構技師對於興建於百年前的建築物之原有結構能力皆是沒有把握

的，甚至預設為無結構能力，但在無法拆除重建的前提下，在結構設計上就需較強的補強構件支撐，故而遭致批評，然紅樓的結構補強在建築師的整合下盡可能於安全的前提下減量，其後更在裝修完成後，因消除了鋼骨在古蹟空間中的違和感，而逐漸讓人接受。

圖8 紅樓補強鋼骨組立完成，被譏為「無敵鐵金剛」(2010.05.12鄧佳鈴攝)

在「樟腦倉庫之修復與再利用」主題中，由修復過程中至關重要的結構補強項目說起，帶出規劃團隊如何在不破壞原始建築空間美感與完整性的前提之下，隱藏設置現代環境控制設備的用心。值得一提的是，每支在場外加工完成的巨大鋼骨如何運進紅樓內進行組裝，著實讓營造團隊傷透了腦筋，最初提出的可能性是利用屋頂板的開口運入，但考量開口寬度與樓層高度不利鋼骨迴旋而作罷，後來營造團隊決定由紅樓南側窗口運入鋼骨；又為避免破壞窗台開口及牆面，營造團隊設計了臨時性的滑輪軌道，當廣場上的吊車將鋼骨吊近窗口邊，讓師傅們調整鋼骨角度後，藉由軌道滑入室內，最終解決了這個難題。

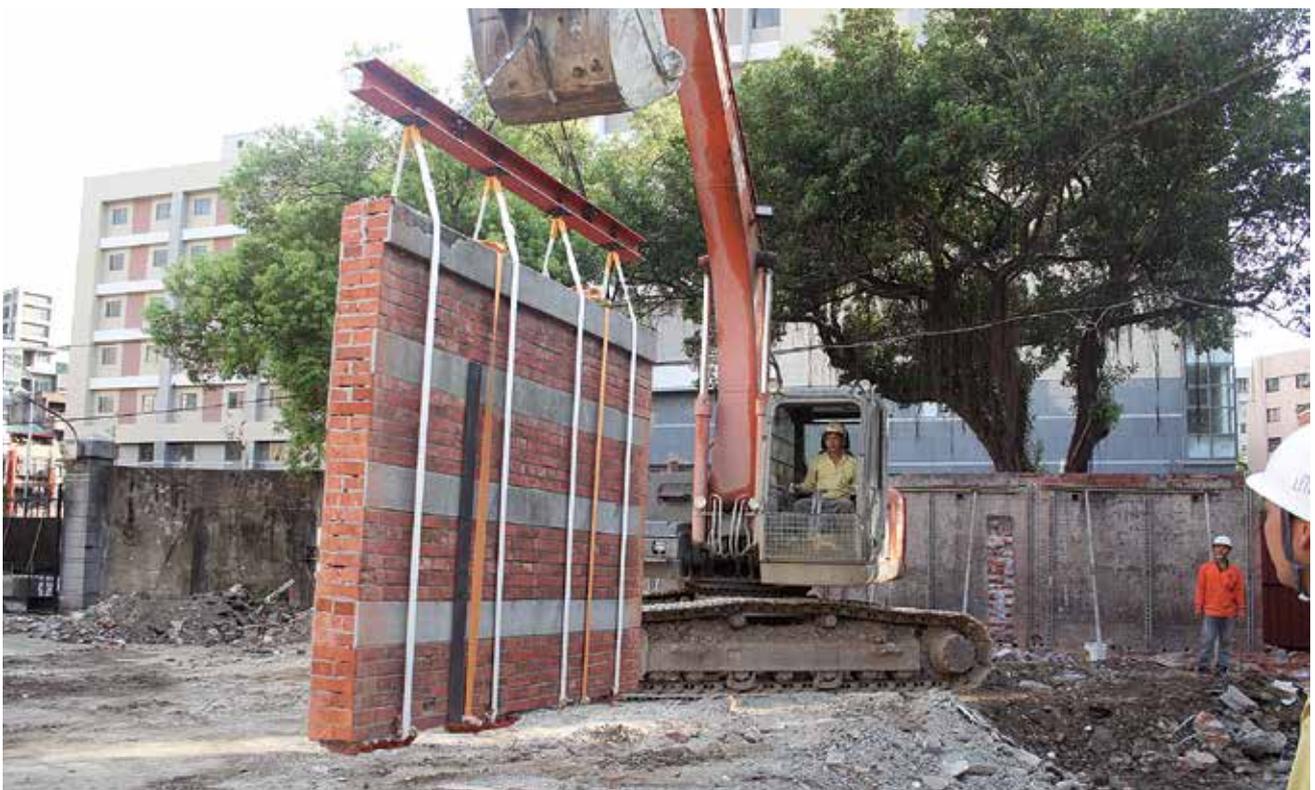
圖10 南門工場圍牆異地重組情形(2009.07.14鄧佳鈴攝)

參觀民眾還可在荷造場北側擁牆外觀「南門工場紅磚圍牆異地重組」展示；這道圍牆本來留存在南昌路入口、紅樓旁，在日治時期南門工場的四周設有紅磚圍牆，這些圍牆在停工廢廠後陸續拆除，至臺博館接收本園區時，僅剩這最後一道圍牆。本次修復工程因考量將園區最大程度地向民眾開放，故規劃將本段圍牆異地重組於園區北側。(上篇完)
