國定古蹟監察院 屋頂與外牆之修復與維護

The Roof and the Exterior Elevation Restoration & Maintenance of
 National Historic Building Control Yuan

黃天浩 程培 黃惠愉 臺北市中國科技大學建築系

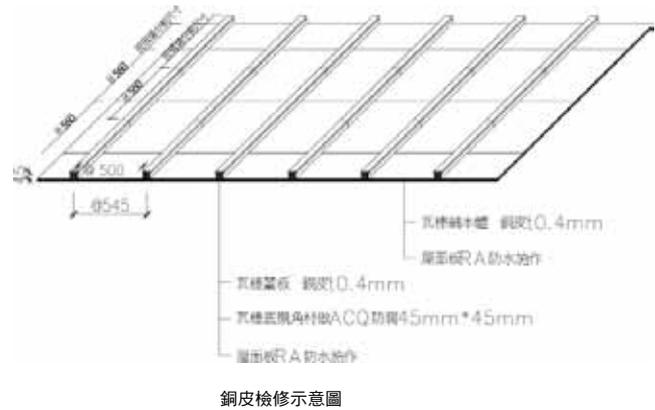
新作銅皮與石板瓦

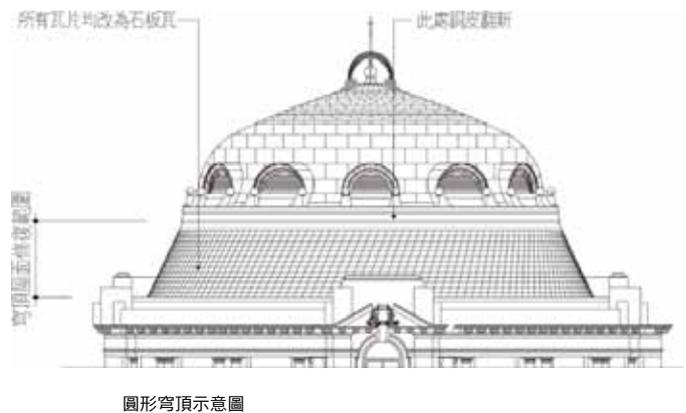
石板瓦新作
