# 國立臺灣博物館典藏 木質文物之保存修護再現： 竹塹社「新社公館」匾

A Case Study of Conservation of Wooden Object Collected in the National Taiwan Museum  
Recover from behind: “Shin She Kong Kuang” Inscribed Board of Zhu-Qian She

李佩珊 Lee, Pei Shan

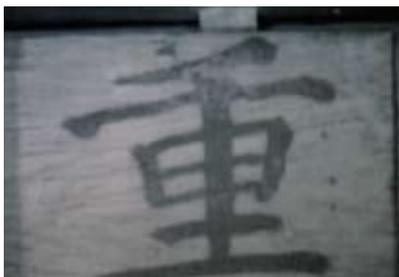
圖15 純水清潔後，紅外線下墨跡清晰。  
攝影日期：2011/03

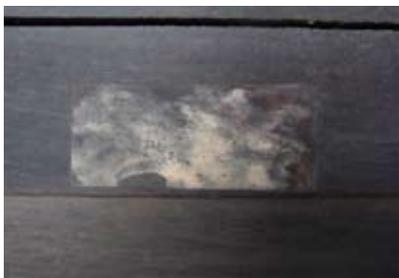
圖16 紙標籤殘跡移除前  
攝影日期：2011/03

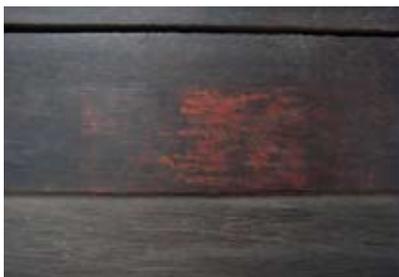
圖17 紙標籤殘跡移除後，部分塗層亦移除。  
攝影日期：2011/03

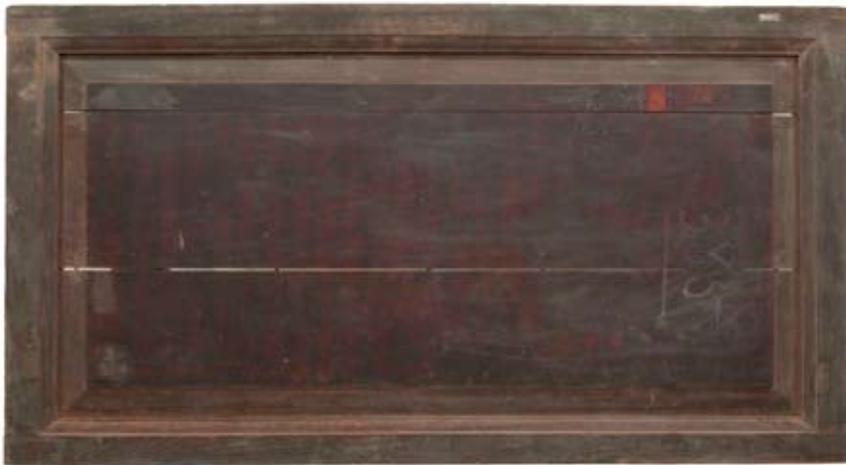
圖18 光緒4年(1878)竹塹社「新社公館」匾正面(修護前)

木匾的受損狀況可區分為基底材與塗裝層，整體結構穩定，邊框有輕微變形狀況，匾身全面受污塵覆蓋，局部髒污附著較明顯；邊緣磨損較為嚴重，上、下邊框各有兩處鑿切痕，呈「V」形凹槽，且留有鐵釘鏽蝕痕跡，推測應為固定此匾之用途，上邊框另有一方形穿透孔槽，亦可見工具鑿切痕跡，但形成原因不明。左、右邊框有明顯水漬痕，而漬痕分布區域的基底材有軟腐<sup>3</sup>的情形，此匾局部應曾嚴重受潮，且有軟腐菌侵入，而基底材腐朽範圍亦可見蟲蛀孔道留存，並造成缺損情形。基底材受外力擠壓而凹陷，且有木材紋理順向開裂的狀況；多處館藏標記，如白色粉筆記號、黑色簽字筆標記、金屬標牌釘附等；其它異物附著情形如：邊框有鐵釘釘附且已有鏽蝕情形、蟲繭以及不明白色漆料沾附。塗裝層整體髒污附著及黃化狀況嚴重，局部塗層有皺縮及細裂紋狀況，表面有多處磨損及缺損，於刻印處有水漬潮線痕跡。以圖繪記錄「新社公館」匾的基底材與塗裝層之修復前受損狀況，並彙整為狀況檢視表。

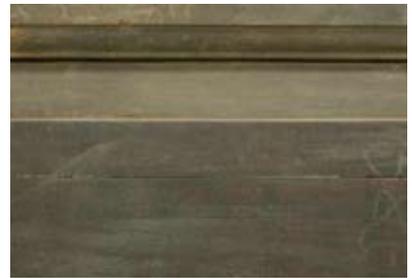
圖37 一般光源下墨跡隱蔽不明

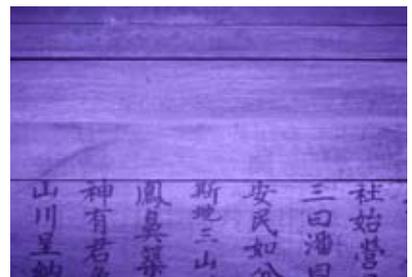
圖38 於紅外線下墨跡清晰可見，但朱字不明顯，鉛筆打稿線條亦可明確分辨。

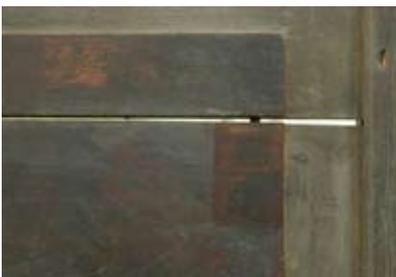
圖35 於一般光源下墨跡不明顯

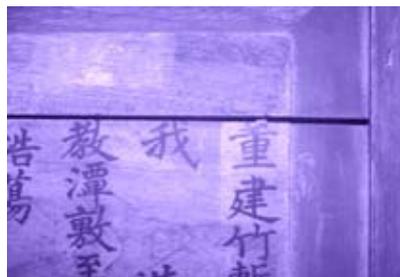
圖36 墨跡於紅外線下清晰顯見

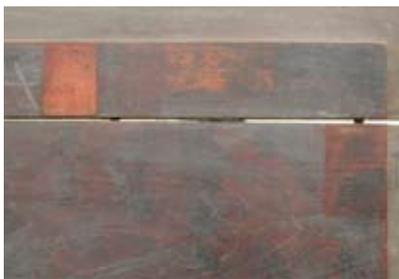
圖40 一般光下，塗層缺損處呈赭褐色。

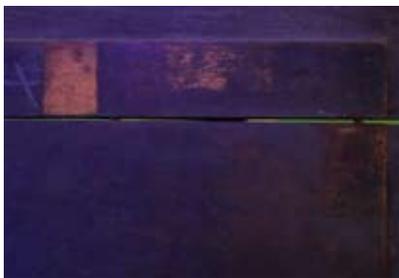
圖41 紫外光下，塗層缺損處呈亮橘色螢光反應。

於紫外光源下觀察木匾的塗層狀態，表面塗膜無螢光反應，而塗膜缺損區域呈現亮橘色的螢光反應，依據塗層的螢光反應推判材質可能為蟲膠<sup>11</sup>。以低倍率實體顯微鏡輔助觀察塗層，塗膜缺損區域表層另有一淡褐色薄層，具有光澤度，推測製作木匾時，於木胎製作完成後，於表面塗佈塗料作為打底層，再書寫墨字於其上；此塗層的作用為避免木材纖維因書寫墨字時吸收墨液而造成暈染。

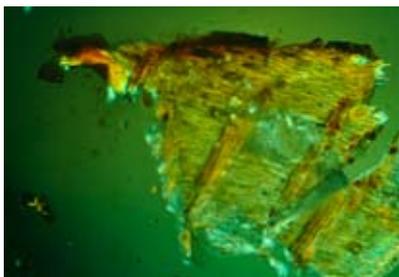
圖44 塗裝層取樣樣本於顯微鏡下觀察，塗層及木材纖維可清楚分辨(一般光/倍率100倍)。

於匾面截取微量塗層樣本，以壓克力樹脂(Assistent-Histokitt No.1025/500)包埋磨顯備製後，於顯微鏡下觀察塗層切面狀態。於顯微鏡下觀察取樣樣本切面可分為四個層次，由上而下依序為第一塗層、第二塗層、打底層及木材纖維基底，推判其製作工序為將木胎完備後，於書寫面塗佈打底層，避免書寫墨字時暈染，文字書寫完成後，塗佈保護層，是為第二層塗層(原塗裝層)，已有黃化情形；而第二塗層的上方有另一層次，其厚度較原塗裝層為薄，推判可能為前人附加，是為第一層塗層。

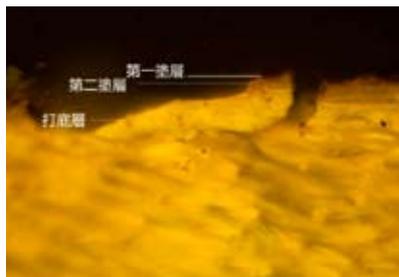
圖46 打底層下方為木材纖維，表層為第一塗層，無螢光反應(紫外光/倍率500倍)。

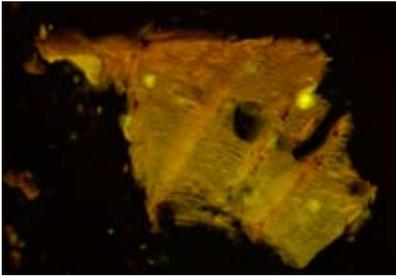
第一塗層於一般光下觀察為黑褐色薄層，於紫外光下無螢光反應；第二塗層於一般光下為褐色薄層，而於紫外光下呈淡黃色螢光反應；桐油與亞麻仁油為常見的乾性油料，其塗膜於紫外線下呈現淡黃色或淡綠色螢光反應，相似於木匾的第二塗層，推判第二塗層可能為乾性油料。第二塗層下方的塗層，推判為木匾製作工序之塗裝作為書寫墨字前的打底層，於一般光下呈現褐色，於紫外光下呈現亮橘色螢光反應，此螢光反應及塗層內含雜質情形相似於蟲膠塗膜，推判此塗層可能為蟲膠材質。

圖45 塗裝層取樣樣本於顯微鏡下觀察，打底層有明顯亮橘色螢光反應(紫外光/倍率100倍)。

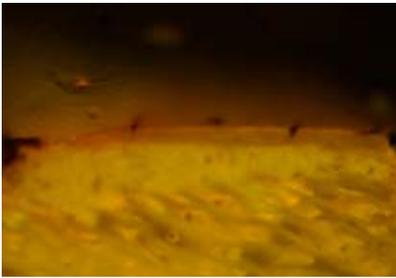
圖47 紫外光下更易辨識塗層，黑褐色的第一塗層填塞於表面細裂紋孔隙(紫外光/倍率500倍)。

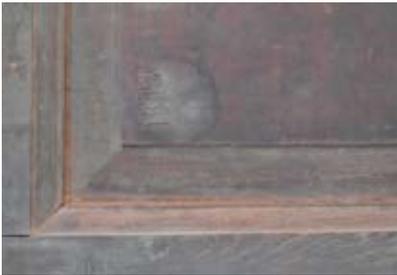
圖53 清潔前，髒污及水漬痕明顯可見，且墨跡隱蔽。

**1. 清潔：**木匾表面有塵垢髒污附著情形，以濕式清潔方法清除塵污，可避免後續淡化塗膜時導致塵污黏附塗膜，且利於觀察塗膜狀況。清

潔步驟可分為二個階段，先以適當潤濕的微細海棉(Cleaning sponge)進行初步清潔，再以棉花棒蘸取去離子水清潔髒污，由於塵垢較為厚重，清潔步驟需重複數次，過程需控制清潔媒材的濕潤度，並避免過度清潔。清潔後，髒污附著及水漬痕情形已獲得改善，墨字較為清晰，黑色簽字筆標記亦已清除，白色粉筆標記經清潔後已局部清除，但局部仍呈現淡化外觀；邊框接合處則可見製作木匾時的鉛筆畫線記號，木匾亦呈現其木料色澤。觀察木匾落款處，清潔後墨跡較為清晰，可確認落款字跡與內文相異，落款處的木質基底材有疑似刨磨的痕跡，表面較其他區域為粗糙，近距離觀察可辨識木纖維；由墨跡差異與木質基底的修磨痕跡推測落款區域曾修改。根據〈新社采田公館記〉<sup>14</sup>內文之文獻記載，落款區域字跡原應為「經理廖瓊林」，經前人修改後為目前所見「合社」，且此二字的字型及筆法皆相異於木匾字跡。

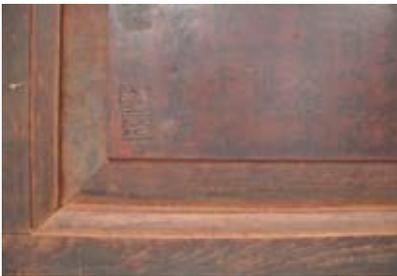
圖54 清潔後，髒污及漬痕皆已移除，墨跡較為清晰。

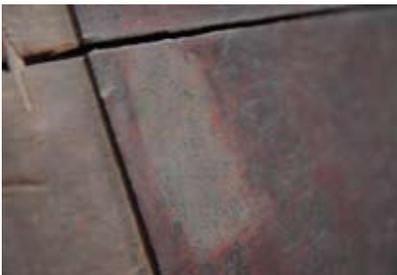
圖55 清潔前，字跡受髒污覆蓋。

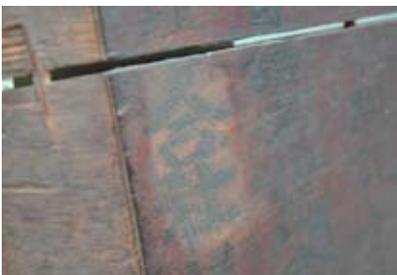
圖56 清潔後，可觀察判斷文字。

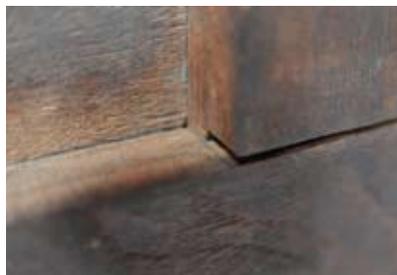
圖59 製作時的鉛筆記號於清潔後顯現

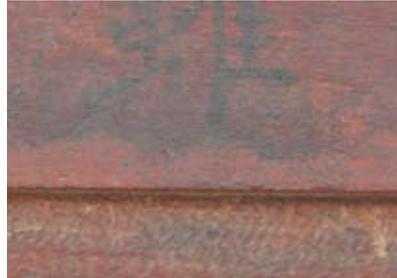
清潔後，木匾文字書寫面的下緣可見表面塗層垂流痕跡，可能為塗佈塗層塗裝層時，匾面為直立狀態，且塗料用量較多，塗佈時造成塗料向下流動而堆積於匾面下緣。

圖70 塗層垂流痕跡，此垂流塗膜應為附加塗層。

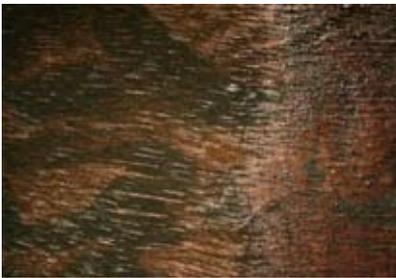
圖66 清潔後，以實體顯微鏡觀察，可明確辨別落款處磨除修改區域與原貌的差異。

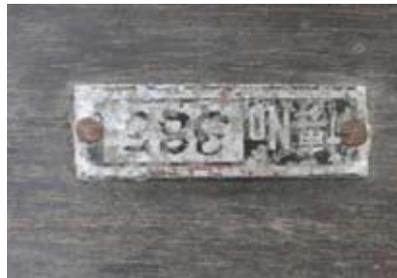
圖71 金屬標牌移除前

**2. 移除金屬標牌：**木匾正面左上邊框釘附館藏金屬標牌(博No385)一枚，且釘附時上下方向顛倒錯置，考量標牌為館方附加非屬文物原件，與館方人員討論後，確認需移除並另存保留。標牌以鐵釘釘附，評估後以物理方式移除，且已有大量白色金屬氧化物附著於木匾，以筆刷及牙科探針清除氧化物；於金屬標牌移除過程中，木材纖維受鐵釘擠壓而有局部撕離的情形，使用魚膠(Lee Valley High Tack Fish Glue)加固並回復其位置。金屬標牌移除後收存為木匾的附件，原標牌釘附位置留存一處圓形鐵釘孔洞，另一鐵釘仍釘附凸出於木匾，以機械磨除方式使斷留的鐵釘齊平匾面。標牌在釘固時木材纖維受壓迫，因此移除後可見一方形凹陷印記。

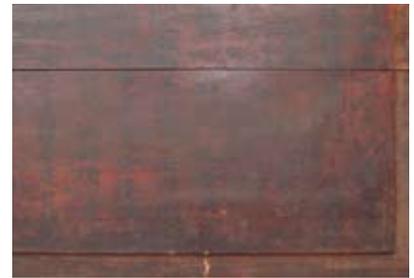
圖75 塗膜淡化前，因塗層較厚且有嚴重黃化與龜裂紋狀況，導致字跡隱蔽。

**3. 淡化塗膜：**表面塗膜應為乾性油，因塗膜劣化致使墨跡隱晦，以縮減塗膜厚度的方式使墨跡顯現，但不完全移除塗層。經表面清潔後，字跡已較可辨識，但因製作時木匾基底材不平整，而塗佈塗膜時厚度亦不均，塗膜黃化且局部有細裂紋，因此局部有塗膜遮蔽文字的情形。經測試後，可使用三乙醇胺緩衝水溶液<sup>15</sup>(Triethanolamine Buffered solution)縮減塗膜厚度。以檸檬酸(Citric acid)調整酸鹼值，調配適宜濃度與酸鹼值的三乙醇胺緩衝水溶液以溶解縮減塗膜厚度，使木匾的塗膜厚度縮減，呈現目視可觀察文字的狀態。

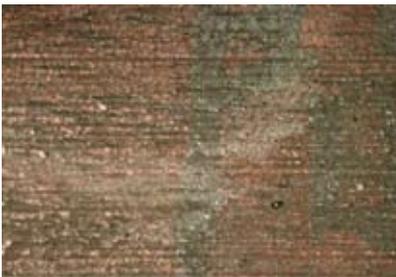
圖67 實體顯微鏡下，白色粉筆字跡與髒污清潔前。

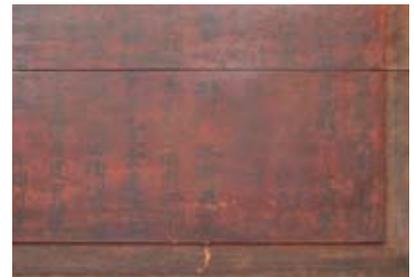
圖76 層厚度縮減後字跡隱已可辨識。

淡化塗膜的過程可分為二個步驟，第一個步驟為塗膜全面縮減，第二步驟為局部塗膜縮減。於使用三乙醇胺緩衝水溶液後，需以去離子水清除留存於木區的緩衝溶液，避免殘留。

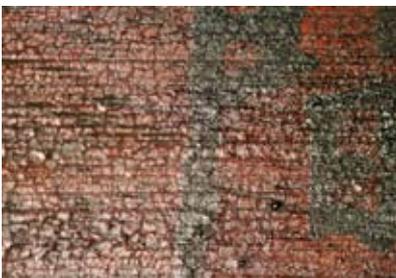
圖68 清潔中，實體顯微鏡下觀察以純水清潔白色粉筆字跡與髒污。

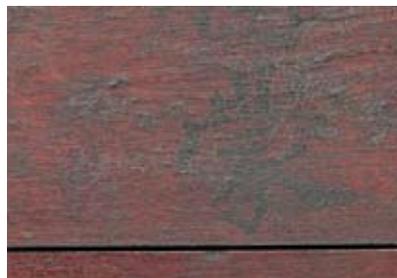
圖73 清潔後，塗層黃化及細裂紋狀況仍影響辨識字跡。

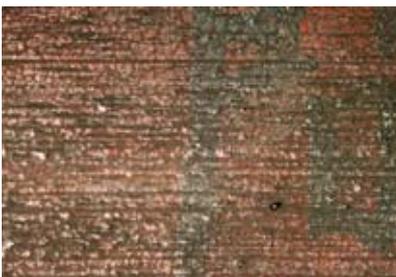
圖69 清潔後，實體顯微鏡下，白色粉筆字跡與髒污已移除，僅細裂紋孔隙留存部分髒污。

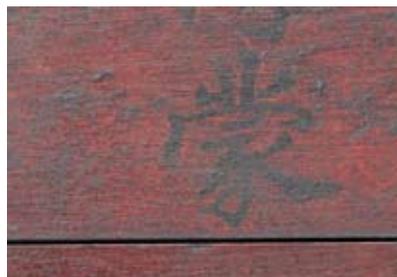
圖74 以三乙醇胺緩衝水溶液縮減塗層厚度後，字跡隱蔽情形明顯改善。

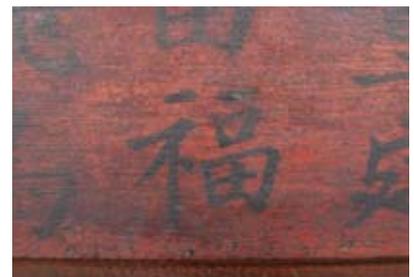
圖78 修復後，字跡可辨識。

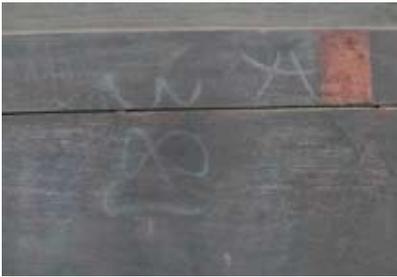
圖79 塗膜淡化前，因塗層較厚且有嚴重黃化與龜裂紋狀況，導致字跡隱蔽。

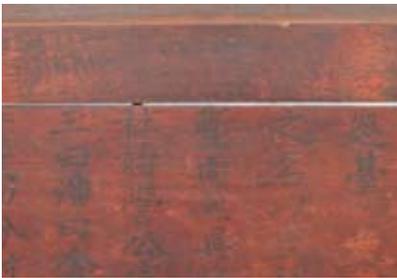
圖80 修復後，塗層厚度縮減後字跡隱已可辨識。

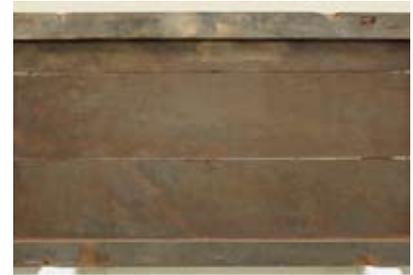
圖91 光緒4年(1878)竹塹社「新社公館」匾正面(修護後)的全景圖像

匾額融合了建築、民俗、文學與藝術，反映時代的文化脈絡，承載著歷史意義。光緒4年(1878)竹塹社「新社公館」匾經表面清潔後，墨跡已較為清晰，顯現較趨近原本樣貌，但因製作木匾時塗裝的保護層厚度不均，局部塗層較厚且有塗層黃化、皺縮及細裂紋影響而造成部分字跡仍隱蔽，因此塗膜淡化步驟執行時依據塗層狀況進行塗膜厚度薄化處理，視覺效果將呈現塗層淡化效果，保留厚度均勻的塗層且可透過目視觀察記述文字為主要原則，而黃化塗層隱蔽墨跡情形經塗層厚度縮減處理後，於可視範圍內已可辨識記述文字，墨跡再現，有益於後續研究觀察或展示需求。

此次修護處理後仍保留部分表面塗層，塗膜淡化處理過程，微量塗膜有脫落情形，且以實體顯微鏡觀察木匾表面塗層亦有脫落情形，局部表層塗裝下方的塗層顯露，木匾整體塗層結構狀況仍屬穩定，但塗層仍存在持續劣化的可能性，後續需定期觀察塗層的黃化狀況。而塗層細裂紋則有潛在結構變化的可能性，建議於入庫典藏後定期觀察塗層狀況。於提取木匾時，需注意避免碰觸邊框軟腐區域，並需避免文物存放環境的溫、濕度過度波動，並需預防蟲害。展示時，需控制照度，避免因過量光線曝照而造成塗膜加速劣化。
