# 國立臺灣博物館典藏 排灣祖先雕刻屋柱之修護實錄

Conservation of “Paiwan carved ancestral post”  
at the National Taiwan Museum

文物編號：AT000834  
文物名稱：祖先雕刻屋柱  
文物材質：木  
文物尺寸：1766×338×99mm  
文物重量：38.64kg

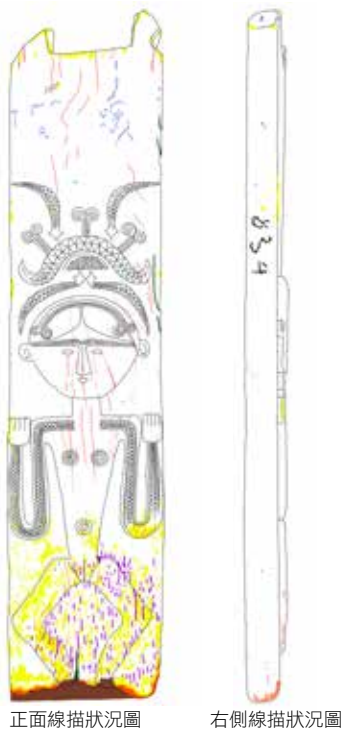
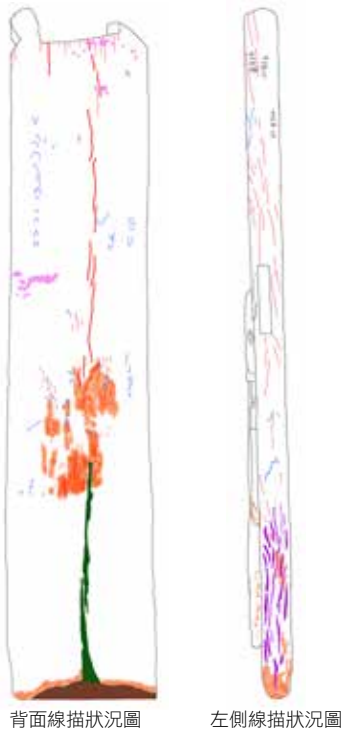
該藏品之劣化狀況主要為腐朽及蟲蛀侵蝕造成木材結構脆弱損壞的問題，如結構斷裂、破損、缺損、蛀空、表面龜裂鬆軟…等，其次為物理與生物性附著、結構脫落等情況，檢視時透過典型劣化狀況歸納及狀況線描圖標示，以進一步了解文物現況並詳實記錄，據以訂定修護項目與流程。

**開裂：**中央部位有明顯縱向材開裂，為木材之髓心位置，亦即所謂之心部乾裂（heart crack），開裂寬幅大且深入到髓心。另一種狀況為側邊開裂，容易因重壓或勾扯而斷損。（狀況圖代表色■）

**腐朽：**該文物底部腐朽並伴隨蟲蛀問題，應該是原先在放置地點接觸地面，長期受地氣潮濕的侵襲所致，造成底部結構脆弱缺失。（狀況圖代表色■）

**鑲嵌物脫落：**雕刻人像左乳部位之鑲嵌物脫落逸失。（狀況圖代表色■）

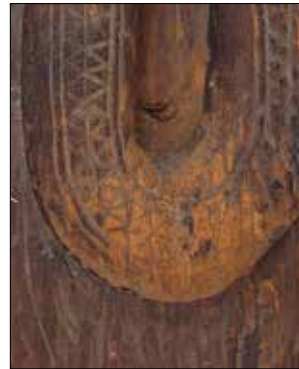
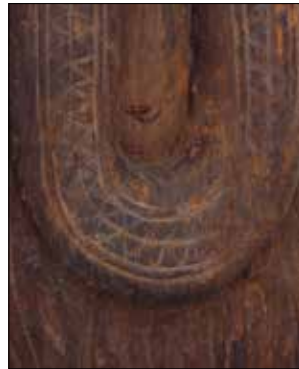
柱左手肘所雕之菱格紋雕刻(即文身圖紋)磨損處的修護步驟為例說明之:

步驟一. 先以Plextol® D498 和Plextol® D540 壓克力乳膠1:1比例混合後調入酚醛樹脂為填料,補平磨損缺失處,後續雕刻紋飾的重建工序皆僅於填料上執行。

步驟二. 手肘菱格紋的磨損處可判斷出模糊的雕刻線條,利用繪圖軟體將線條銳利化並重新將線條勾勒清楚,然後列印出等比的圖檔,依手

步驟三. 使用錐子點出菱格紋三角頂點的位置，再用鉛筆拉線完成線描底稿。

步驟四. 使用木雕刀進行線條的陰雕刻製。

步驟五. 最後做全色處理。

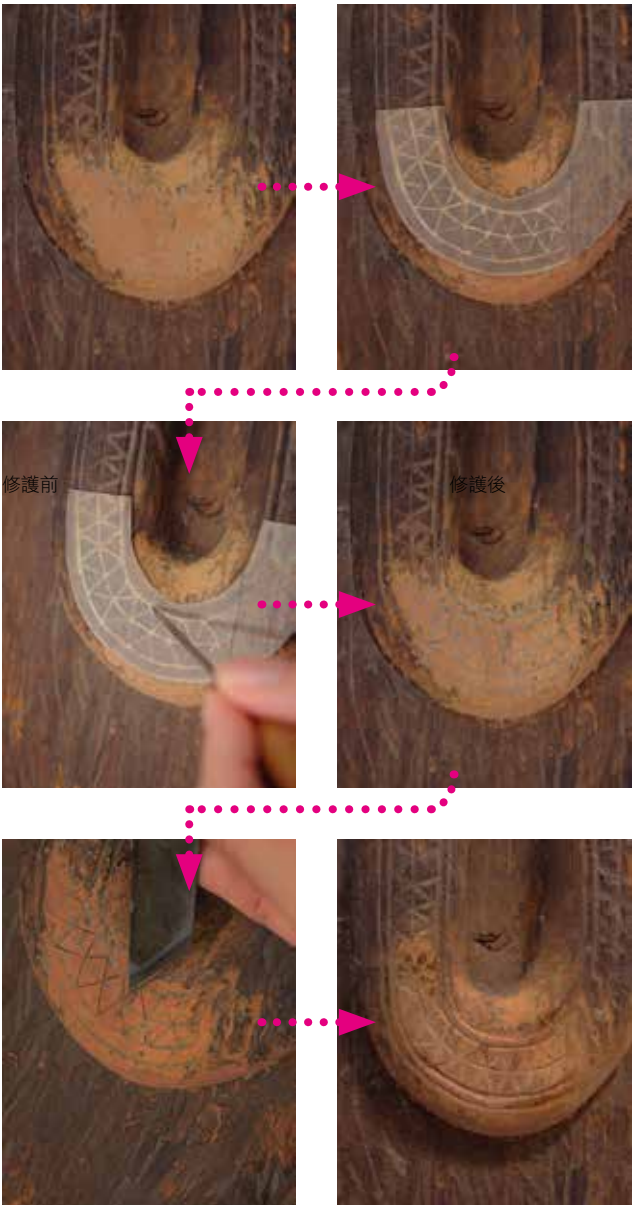
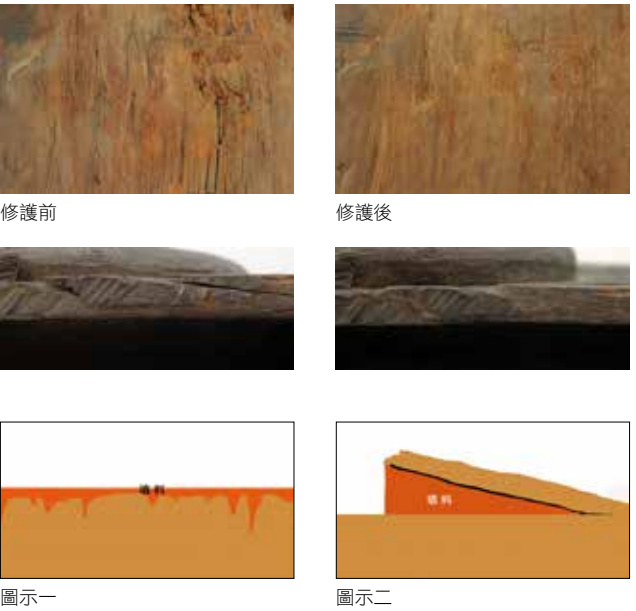
(1) 木料腐朽細胞壁在遭受破壞的情況下，內部會產生縱橫向斷裂，然後分離成稜形小塊或龜裂狀，用手捻易碎成粉末，而喪失強度，不能承受重壓碰撞。這類狀況可採覆蓋填充方式解決，以填料刮平腐朽所產生的裂口，表面鬆軟處則以填料薄塗覆蓋予以一層保護膜，如圖示一所示。

(2) 木料撕裂剝離和邊緣開裂的部位皆容易產生勾勒斷損，故於逆紋撕裂處將填料填入撕裂起翹之內部，以固定封住撕裂口和裂縫，如圖示二所示。以酚醛樹脂調合的填料執行此項修護的方式為：A. 腐朽鬆軟處的填補覆蓋，盡量越薄越好；B. 邊緣開裂的填補，則以刮刀將填料刮入撕裂口和裂縫，若開裂縫較寬，則另以白塞木或皮料紙條沾膠填實，縫口邊緣再以酚醛樹脂填料填平即可。填補作業結束即做全色處理。

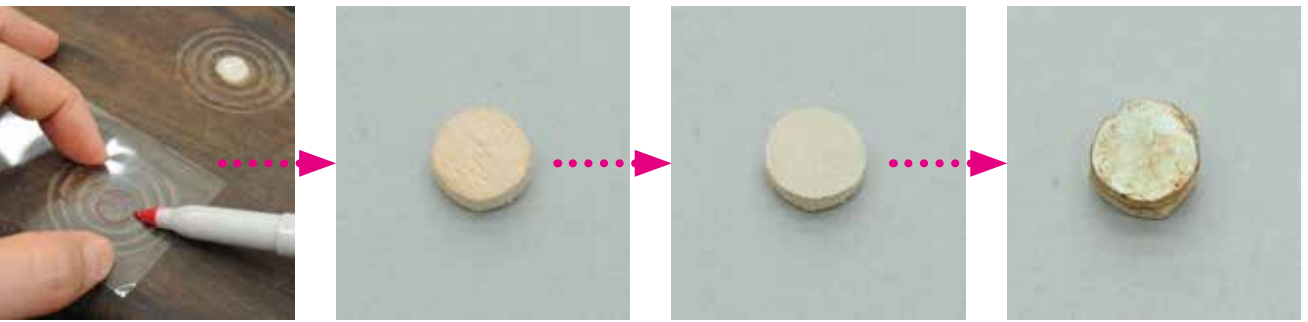
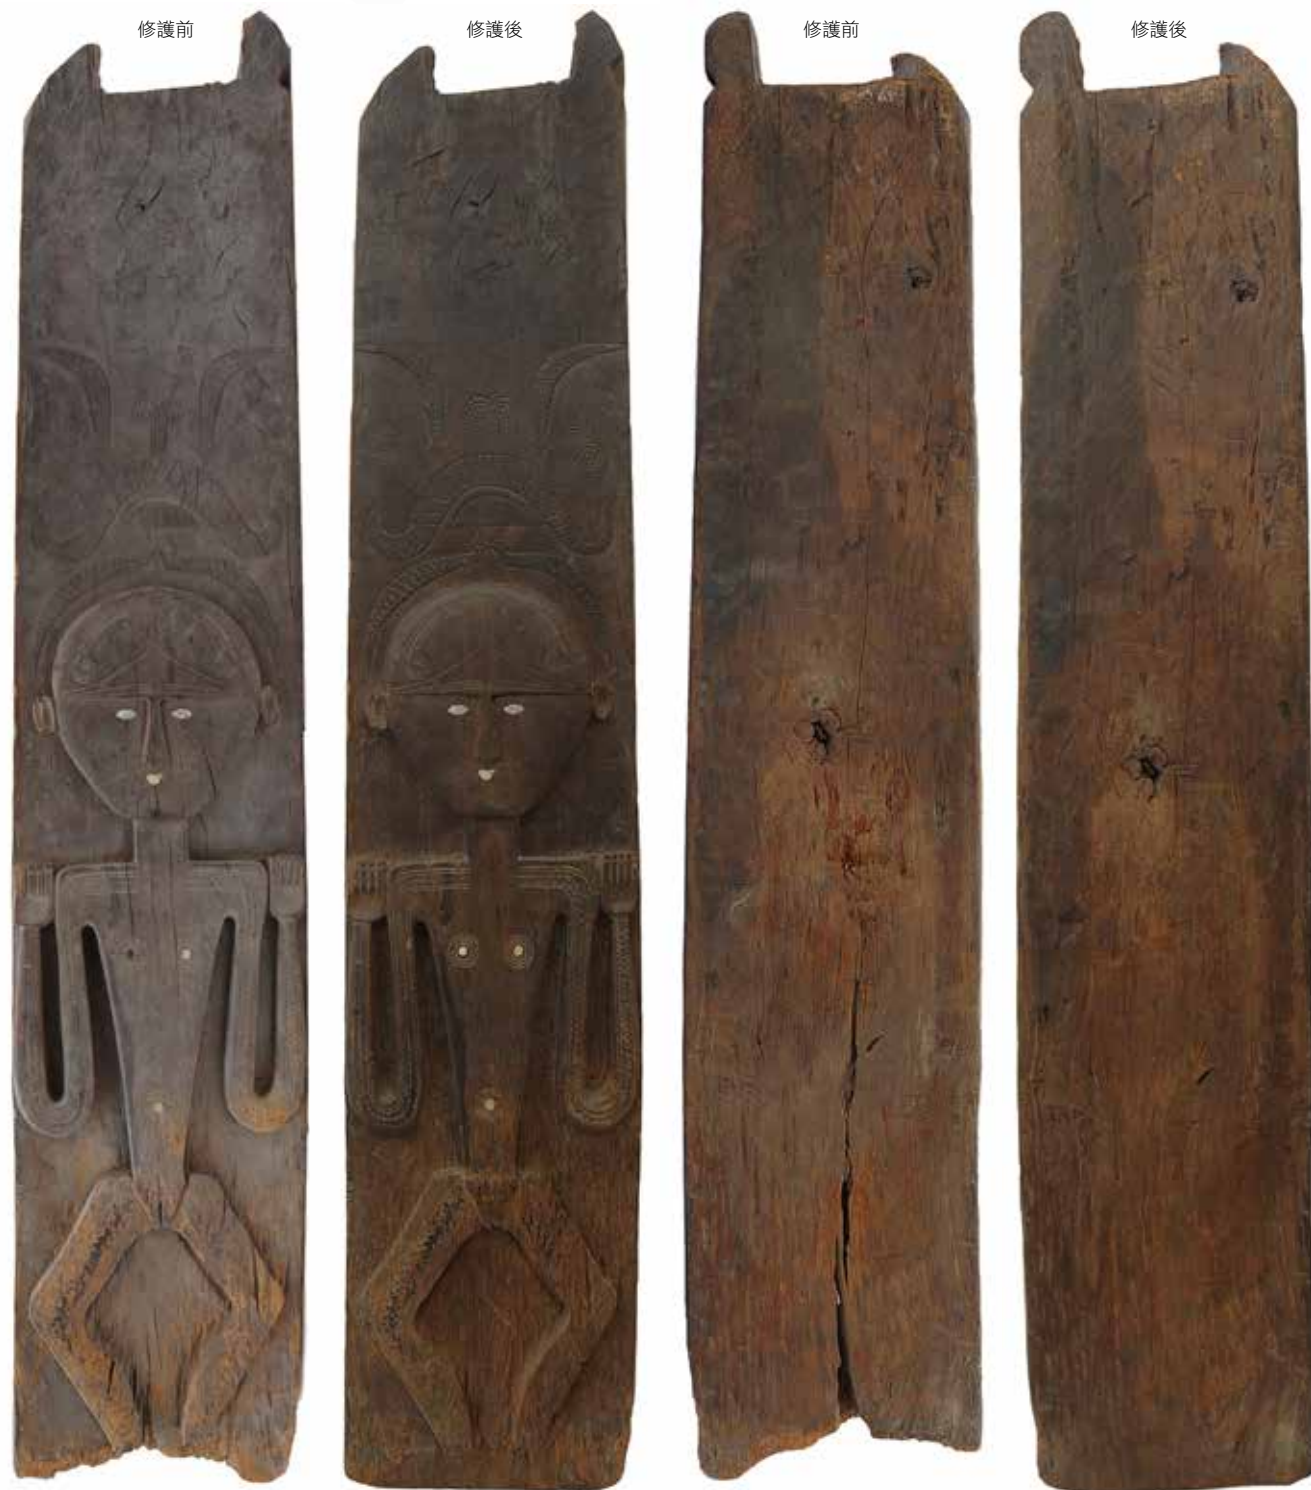
修復前、後對照（正面）

修復前、後對照（背面）
