鐵道部園區景觀設計與工程檢討與回顧

馮佳福

2019年7月31日

國立臺灣博物館研究助理

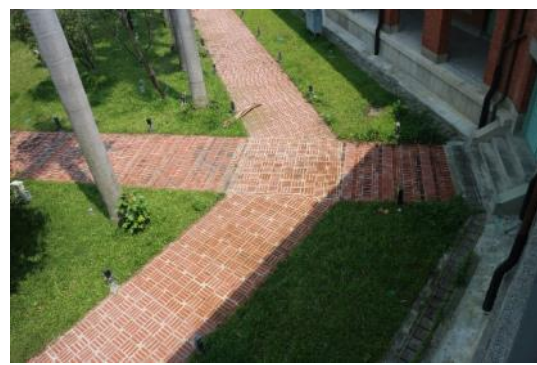
鋪面的基礎作軟底或硬底，亦經過許多討論，首先是廳舍後方規劃為消防或重車可通過之處，因此勢必採用硬底，其餘考量維護便利性，大多以硬底為主，但增加縱向透水管以維持部分的透水能力。軟底基礎僅施作於工務室與電源室之間，主要為該處甚少有重車進出之可能。八號及九號之間則逕於既有 RC 地面上鋪紅磚，接近北側八號建物側溝則以紅磚豎砌收邊。

e. 廳舍後方設定為緊急通道，鋪面形式與強度因此有所區分

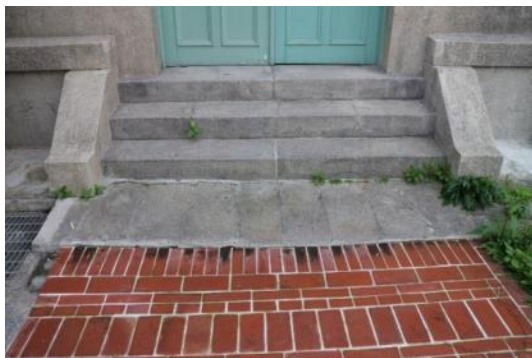
有關維護管理，本案鋪面為傳統放水線、逐塊拼貼之方式，故其平整度高度依賴匠司技術，驗收期間亦發現多處小積水而要求改正。此外，部分鋪面配合周邊高程，例如與古蹟相接之處須配合古蹟地坪，故以切細溝的方式輔助排水，但此溝過細則易阻塞、過寬則影響步行舒適，此有賴細心的維護管理。另為紅磚白華在本案甚為明顯，經多次清洗仍可見白華浮現，尤以 Type3 萬字型鋪面因採水泥砂間填縫，而有最明顯的白華現象，經月會討論，廠商以保固切結的方式繼續負責本案白華去除作業。

f. 廳舍北側後門階梯前古蹟地坪下陷，紅磚面須配合下凹，以切溝方式排水

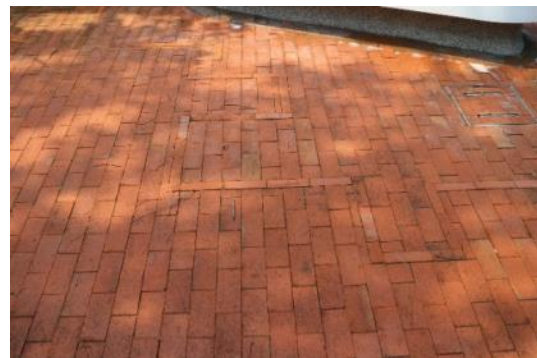
正面的設計決定。但實際施工時亦考量現場狀況而作局部簡化，分別是工務室和電源室之間考量軟底基礎，以及八號與九號之間之既有地面高程，該二處均採紅磚平鋪交丁(Type1)，拼花分割線亦採豎砌組成的線條(Type2)，在不違背設計原意的前提下作適當的工法簡化。

g. 工務室電源室之間Type1紅磚鋪面以及以豎磚分割作為拼花。

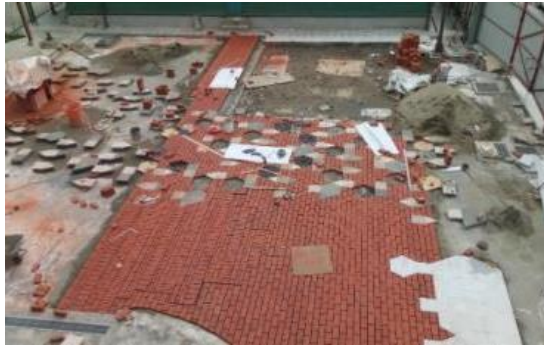
複雜的拼花是為了表達空間的歷史內涵，但也增加了施工的困難度。關於複雜的拼花形式，在設計圖面上係以「鋪面單元」的樣式呈現，但本案實際施工仍採傳統先拉水線，然後逐排逐塊之鋪設方式。各組師傅於工地現場人手一份大比例彩色圖面，逐塊確認該塊面磚的顏色與材質，因此設計圖面費心規劃的鋪面單元在本案施工方法中無法展現便利性。其中，鋪面施工作業耗時最久的區塊，為廳舍北側廣場。該處係以紅磚為基本鋪面，石材散布其中，實際施作係於放樣確認完成面之高程後，將石材先固定於圖面要求的位置，再將紅磚鋪上，可謂鋪面形式最複雜多樣之處。此小廣場是本案首處施作鋪面之處，屬試作性質，因此耗時約三個月才全部完成。

h. 廳舍北側小廣場鋪面紅磚施工中 先鋪石材、再鋪紅磚，最後填入黑瓦斷面拼花

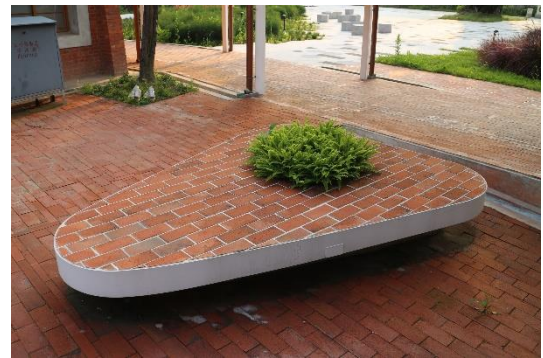
磚石座椅的缺點是觸感略顯生硬，夏日曝曬後的光面石材溫度甚高，不適遊人坐下休息，紅磚座椅則可能因溫溼度影響而有染色的狀況，雨後紅磚表面雖乾但內部仍飽水，坐臥其上仍可能沾濕衣物，影響遊人興致。

m. 軟調性具童趣的紅磚座椅

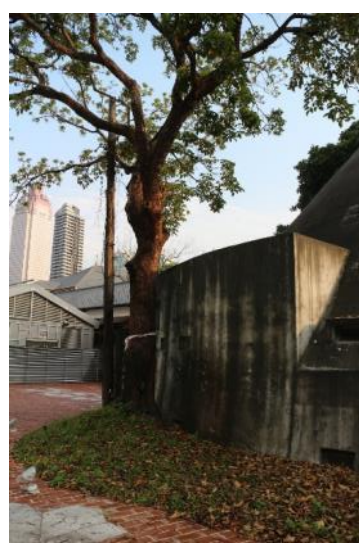
戰時指揮中心西側花圃有既有花圃一座，緊貼古蹟外牆，內有喬木一株。京督導小組會議討論，本工程將該花圃內喬木與一旁木電桿予以保留，花圃外圍約 40 公分高的矮牆因以破損而加以拆除，花圃形狀調整為弧形，堆土丘以維持原有土壤面高程，避免該處植栽環境有過多改變，該土丘並注意盡量避免高過古蹟通風口。

f. 戰時指揮中心北側喬木及木電桿

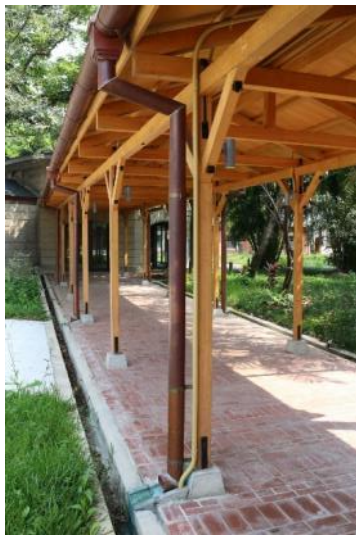
有關 A 廊道木構獨立柱腳需作的束石，考量既為仿原有木構廊道，因此該柱腳之形式亦應相似，故參考園區內既有之工務室與食堂外廊柱腳比例，頂面邊長約作 18 公分，概為柱斷面 9 公分邊長之兩倍。

c. A 廊道的木構架及落水管、柱腳束石

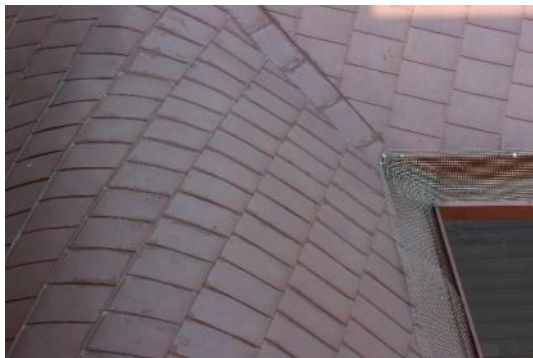
B、D、E、F 四座廊道採用白色三角鋼柱，屋面之屋簷位置固定、屋尖高度時高時低，為斷面不斷變化的曲面，下方的木作天花與上方的銅板同時變化其斷面，呈現相當豐富且動態的戶外廊道空間。惟在此曲面在構造上有其先天的缺點，其各種材料均需配合其彎度，首先是鋼構與鋼構的內部屋面處處均為不同彎曲度，故其接縫難以固定及焊接，其次是下方木作天花為窄木條拚成，甚難做到完全平順，容易翹起。

設計上，鋼構廊道將天溝嵌入屋簷構造，需現場製作銅作天溝，且形狀此尺寸須配合鋼構。天溝於驗收期間多次調整細節，例如交疊長度、黏劑位置等，甚至需增加落水管，期能承受日趨頻繁之暴雨量。屋面銅板瓦更為屋面防水功能的關鍵所在，其中，A 廊道為雙斜屋面，屋面為兩個平直面，銅板瓦之搭接無漏水問題，但其餘鋼構廊道之屋面為曲面，銅板瓦亦隨之彎曲，因此在設計上，相同

i. D 廊道屋面銅板瓦排列方式

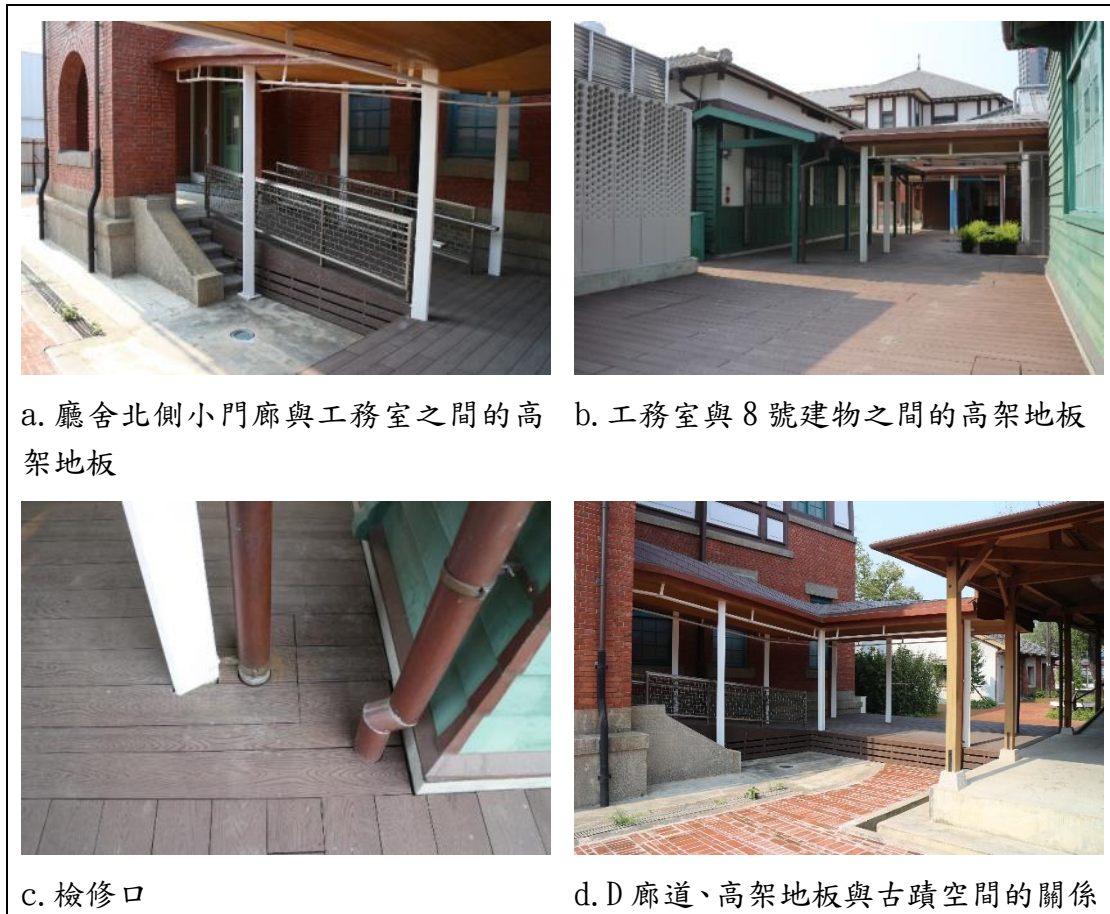
此高架地板使用深棕色塑木材質，其質地較軟，視覺上或步行其上均感覺舒適。塑木地板亦具有施工方便之特性，平面部份採用預鑄之鋁製構架，兩處斜面則於現場使以鋼構架製作構架。但塑木地板之缺點仍為其使用壽命，容易因為天候影響而變形，可能 2 到 3 年便會開始劣化、邊緣翹起等，在維護管理上須多加注意。此外，園區北側建物多為東西走向，南北方向的管線水溝均集中在此高架地板下方，為數眾多的檢修口亦可能成為材料劣化的原因。

a. 廳舍北側小門廊與工務室之間的高架地板

b. 工務室與 8 號建物之間的高架地板

c. 檢修口

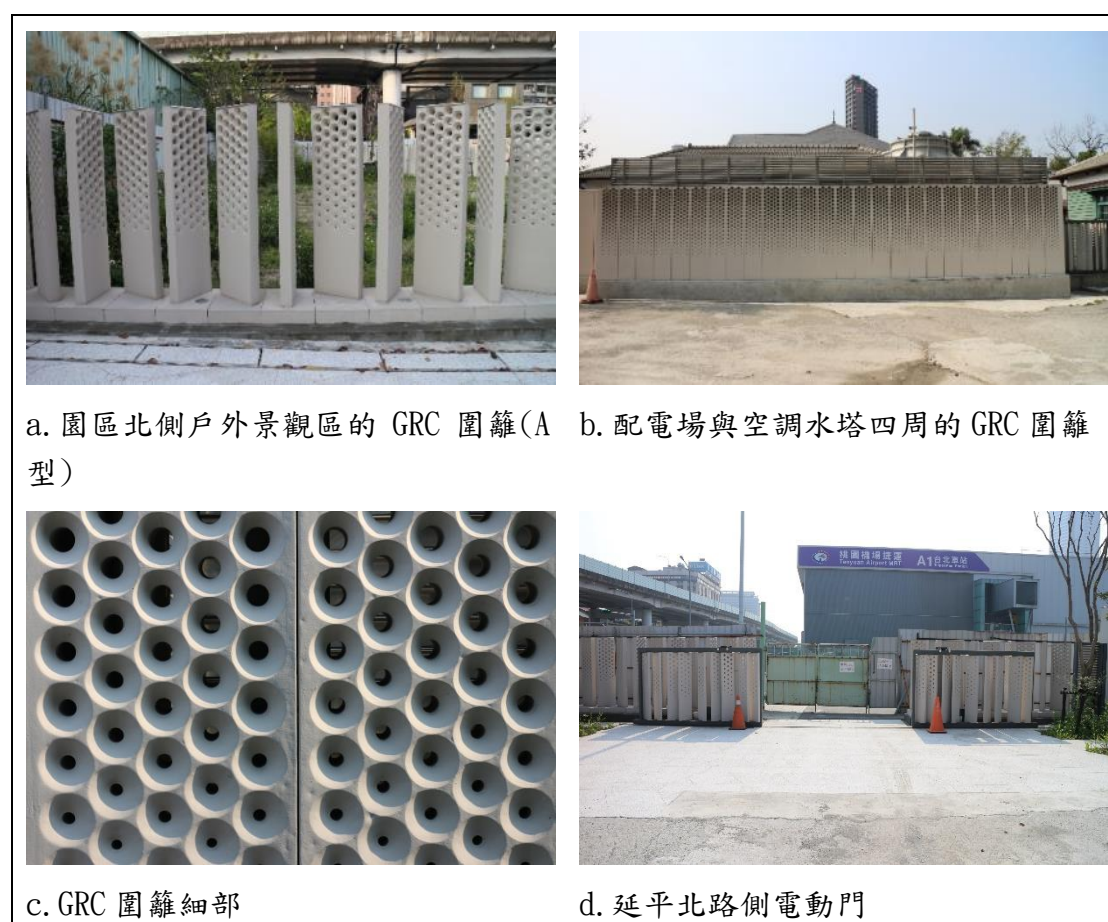
【圖 7】GRC 圍籬

本案運用前述材料特性，確實獲得良好的造型與質感，其無法完全阻隔人員故意進入園區的特性似為缺點，但相對於都市空間盡量開放供所有人使用的原則與潮流，此特性反而成為一種優點。總之，圍籬整體造型效果良好，但仍大幅降低了公共空間被期待的開放性。另一缺點是此材料單價偏高，且使用者與製造廠漸少，加以重量甚重，故有一定的管理維護難度。

GRC 之設置需設置基座，因此造成配電場與空調水塔區內積水問題，於本工程中以四周溝槽及基座鑽孔作為排水。至於鄭州路側之圍籬連續基座為水平設置，但人行道高程西高東低，而致圍籬基座越接近東側變越突出地面之狀況，區內東北側新作鋪面區亦須沿基座留設 10 公分凹槽作為水溝，由出入口口位置向外排水。另外，鄭州路側機捷工程施作之人行道鋪面，在地下街出入口內側係向園區內排水，因此後續 GRC 圍籬基座完成後，該處人行道遇大雨便致積水。都市工程未詳細處理排水方式，亦未告知鄰接之公共工程此一狀況，確有其需檢討之處。

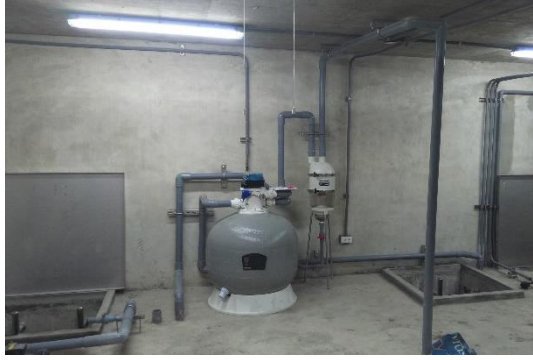
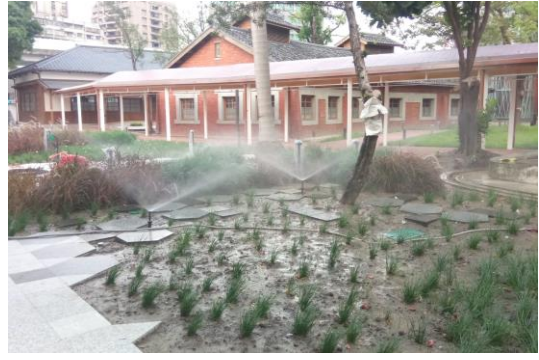
但其缺點仍在維管不易，其人孔蓋重量極重、地下設施本容易故障，維管上可能甚難於園區其他設施。

a. 地下雨水機房

b. 噴灌系統

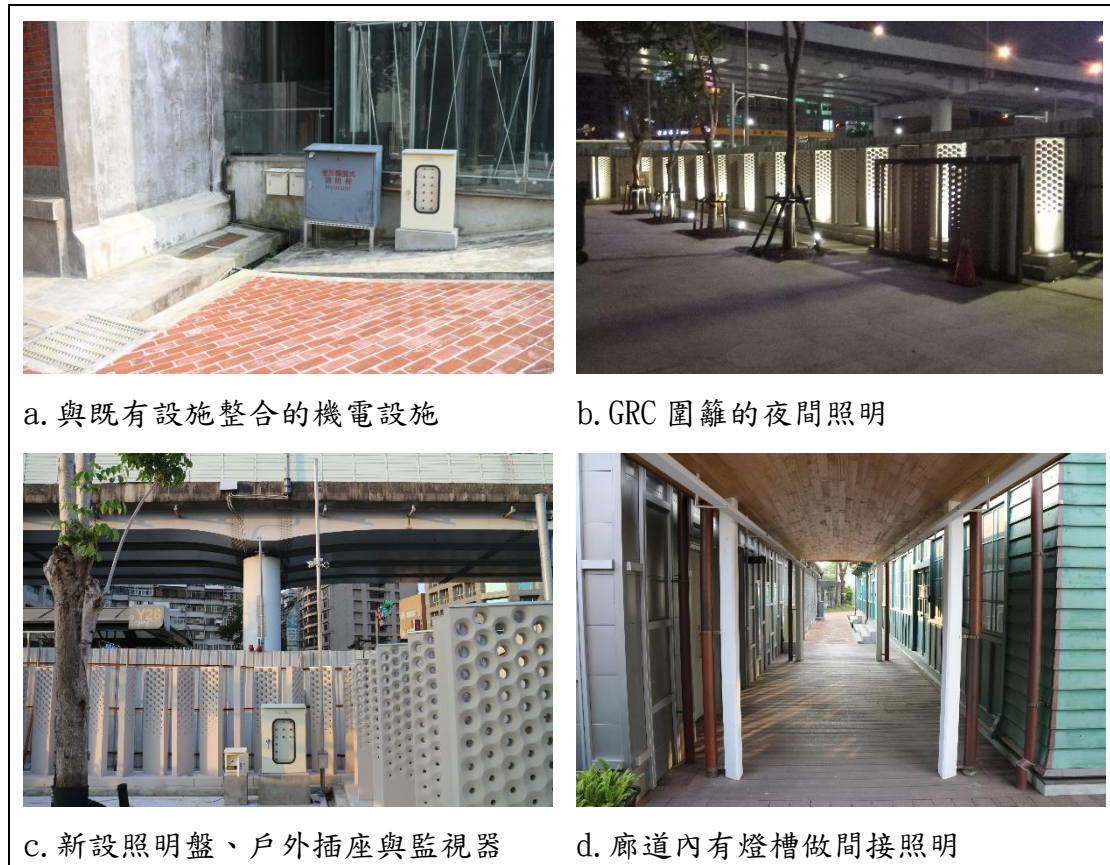
【圖 9】照明與機電設施

本案夜間照明之設計強度較高，亦有過度設計之非議，但原來本園區規劃為全區開放，因此夜間之視覺美觀及高明亮度有利於安全管理，但目前朝向全園區戶外均予管制，因此漂亮的夜間照明要給誰看?成為一可討論的議題。其中一個議題是高亮度的照樹燈是否考量植物的耐受度?相關問題目前尚可由縮短燈光照明時間作為解決之道，惟長期仍應思考如何方可有效地利用園區內景觀燈照明。

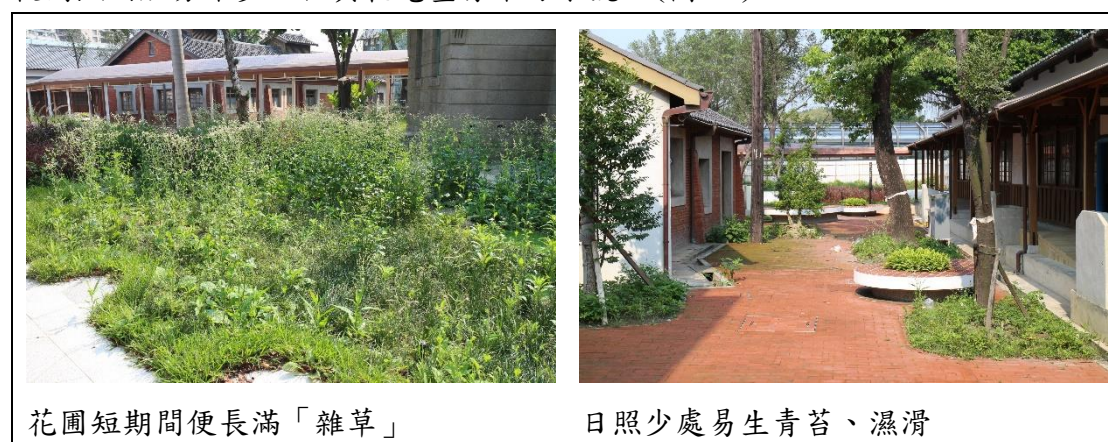
【圖 10】維管議題

前述過度設計之議，或許仍可尋得合理的原因，但帶來的維管不易問題，仍可能在各工項中發生，尤其雨水回收系統和廊道等部分需特別注意，照明系統為夜間照明加分不少，但其耗電量亦不可小覷。(圖 10)
