日治時期警署空間的重生之路：原臺北北警察署再利用歷程

Re-present the historical place phenomenology: Study of the Transformation Process  
in the Reuse of the police headquarters of Taihoku Prefecture

林芊秀／Chien Hsiu, Lin

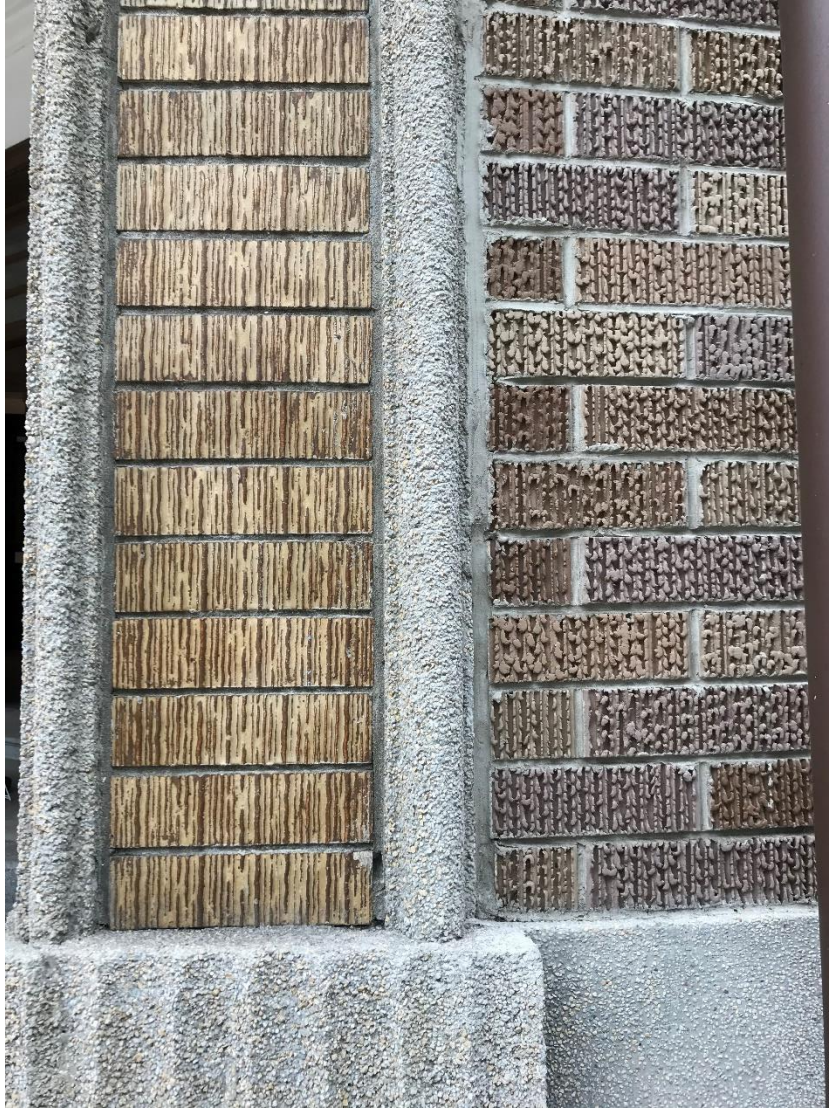
[圖 1]臺北南警察署 來源：《臺灣建築會誌》1 輯 2 號

[圖 2]臺南警察署 來源：《臺灣建築會誌》4 輯 2 號，繪 6

[圖 3]臺北北警察署 來源：《臺灣建築會誌》5 輯 4 號，繪 2

[圖 4] 淡褐色釉面丁掛磚新舊對照 來源：本研究拍攝

[圖 5] 廣間(大廳)空間舊貌 來源：《臺灣建築會誌》5 輯 4 號

修護調查與再利用規劃研究報告第參部分則比對了日治時期各地警署建築的空間特性，警察署建築的平面均為 L 型，興建年代稍早(1929-1936 年)修護調查與再利用臺北北警察署間的六棟警署(臺北南警察署[圖 1]、臺南警察署[圖 2]、臺北北警察署[圖 3]、臺中警察署、新竹警察署、彰化警察署)是以轉角內聚向心的平面作為核心與兩翼的連接，且空間組織與造型依循了較多的古典建築原則與理念，興建年代較晚(1937-1938 年)的嘉義警察署及基隆警察署平面配置則是以較小的方形作為兩翼空間的串接，並注入較多現代建築觀念；值得一提的是，僅臺南警察署與臺北北警察署為鋼筋混凝土造建築，本建物雖為鋼筋混凝土造，在立面開窗的形式卻沒有採用新建材及新技術所擅用之構造形式可以達成的大面開窗，仍以承重磚牆的形式開窗，內部廊道的柱間為了加強樑的剪力，採用圓拱形式以鋼筋混凝土澆灌，也表達了向文藝復興時期致敬的懷舊形式。

外牆採用北投窯廠所燒製之淡褐色釉面丁掛磚[圖 4]，開口部窗台及窗楣以洗石子施作裝飾帶，轉角牆面以純銅製鍍金警徽作為重點裝飾。由於轉角為入口意象區域，以出挑雨庇、漸次下降的山牆及警徽裝飾、退縮的入口處輔以仿古典主義的柱式，塑造官署具有設計感但不奢華的穩重形象；兩翼沿街面的外觀則遵循著平面的發展，以均質的分割搭配立面上上下下推拉玻璃窗，呈現出設計者追求中心、對稱等古典審美原則的中心思想。

廣間(大廳) [圖 5]承襲著入口入古典柱式的精神，以不同於室內方柱的圓形柱列圍塑出來，地坪以磨石子作為延伸，連通樓梯間，賦予其古典、簡約而大器的質感。內裝部分以公領域和私領域作為區分，一般民眾可觸及的部分地坪及踢腳均採用磨石子，壁面、天花施作淡黃色塗刷，門窗等均為臺灣檜木，部分天花板採用日本內地杉。因此內裝整體的調性高度由地面至天花之色調為灰、黃、褐等色調，呈現濃厚的日式洋風。

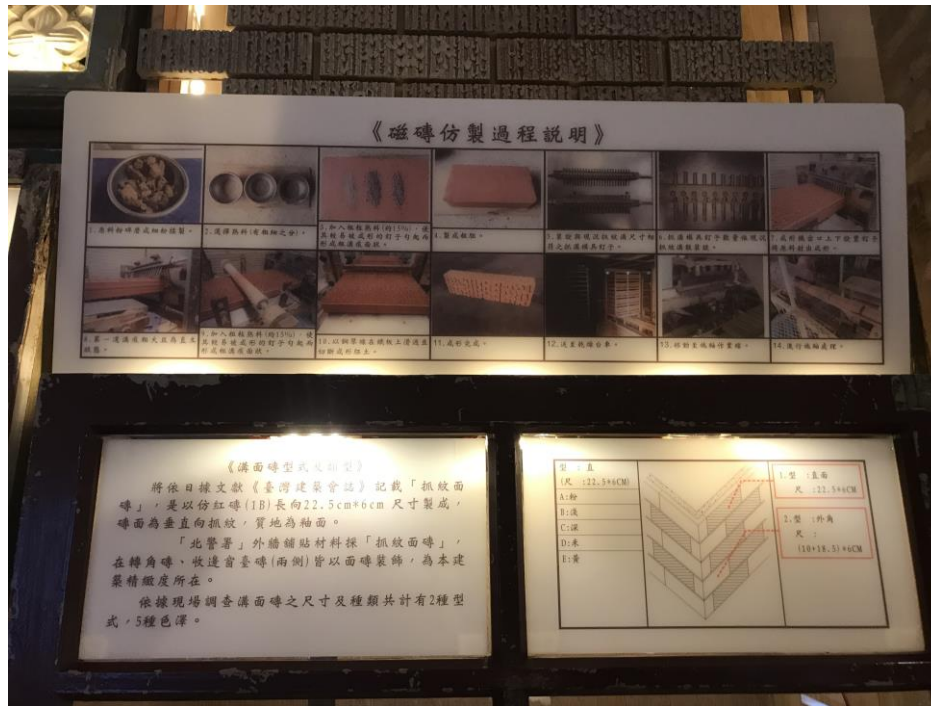
[圖 9] 溝紋面磚製程。來源：本研究拍攝

- (1) 溝紋面磚：依據《臺灣建築會誌》記載抓紋面磚是以仿紅磚尺寸(22.5\*6 公分)製成，磚面為垂直向抓紋，共有 18 道，質地為釉面，主要用於特殊部位或重要建物。原臺北北警察署的外牆，包含轉角、窗台收邊處均是鋪貼抓紋面磚，為本建築的精緻細節之展現，也是修復重點所在。依據調查溝面磚有 2 種尺寸及 5 款色澤，直面磚為 22.5\*6 公分，轉角磚為(10+18.5\*6 公分)。將原始磁磚送交日本伊奈磁磚生產中心檢測，判斷原始面磚應為手工製作、以傳統隧道窯低溫燒製而成，相對現代設備及對磁磚的基本要求而言，無法使用低溫燒製，只能以技術控制加大色幅變化才能拉近與原始面磚的差距。再來是紋路部分，考量純手工製作耗時費力，而以同一模

具翻製又太過一致，恐製造不出原始磚面溝紋差異大的情形，最後採取機械滾輪方式抓溝製作。從土的產地(牽涉成分)、釉色及比例調製，反復試作，並將試作樣品經 11 次送審比對，歷經半年時間才完成試作階段，完成品管程序並設定標準才進入正式製作程序，相較自然材料而言，此種需要加工再製且充滿變異性的面磚材料可說是修復工程較之一般工程材料送審及品質管制的最大差異，也凸顯出修復工程的複雜性和挑戰性[圖 9]。

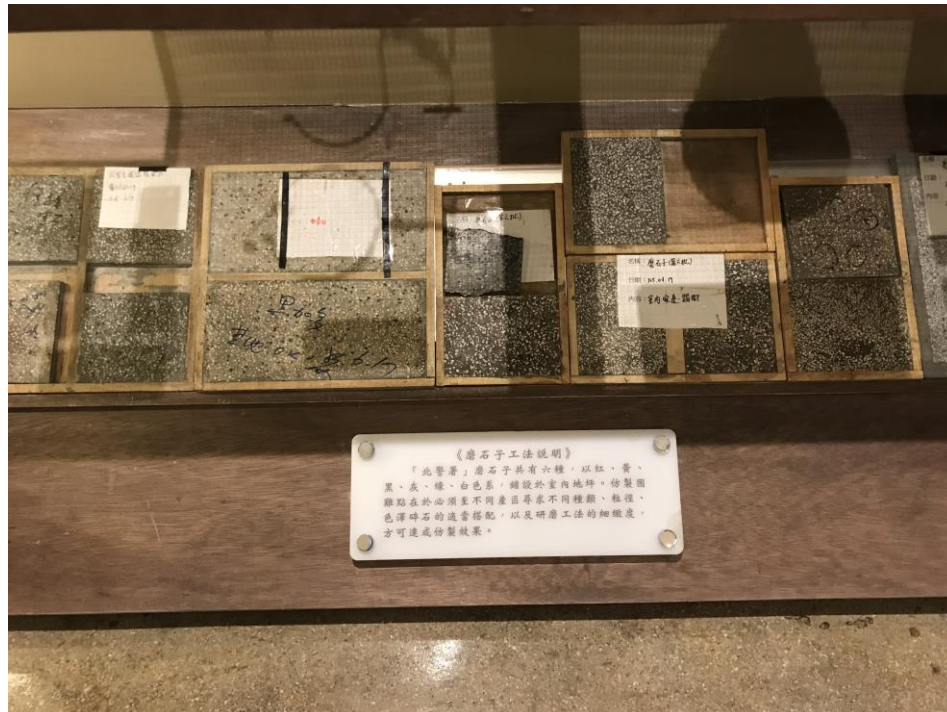
[圖 11] 磨/洗石子製程。來源：本研究拍攝

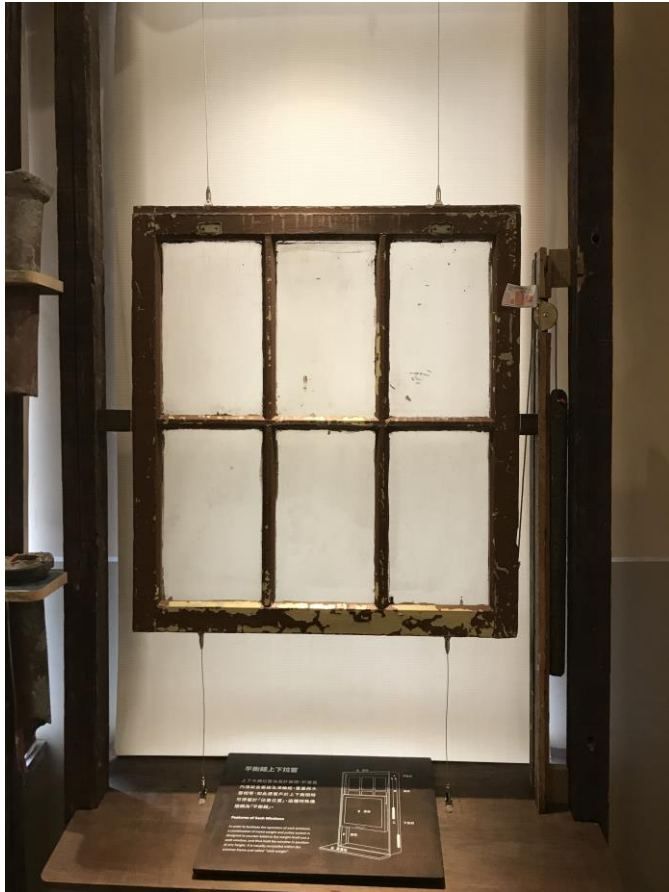
[圖 12] 門窗大木作製程。來源：本研究拍攝

- (2) 漆喰壁：原臺北北警察署初建的室內隔間牆裝修採用漆喰塗工法，為水泥粉刷之外的表面層，其目的是大面積施作時可保持壁面之完整性，下塗、中塗、上塗塗抹，最後表塗。原臺北北警察署之始漆喰壁色澤為米黃色與鼠灰色，並非傳統白色，因不同匠師工法掌握不同而使本次修復漆喰壁色澤較不均勻，亦未能找出克服工法之解決方案，是為遺珠之憾[圖 10]。
- (3) 剝漆：剝漆為古蹟修復常見工法，透過移除材料上的層層面漆如同考古挖掘的斷面，以科學方法檢驗面漆樣本可以了解其中的成分，以及相關年份，藉以作為外觀色澤的復原依據，是還原古蹟風貌重要的前置工作，其作法是將表面除塵初步清理後，將可生物分解、符合環保要求之剝漆劑敷上欲剝漆處，靜置漆軟後剝離，並重複數次後才完成相關作業。
- (4) 磨石子、洗石子：原臺北北警察署的磨石子地坪有 3 種不同的顏色及配比，主要空間的磨石子地坪為白、紅、土朱、水泥及黑煙等 5 色混合而成；收邊磨石子地坪為黃、中白、黑等 3 色混合而成；居留室則是特白、中白及灰十 3 色混合而成，又因歷經多次轉用，移除後其 PVC 地坪後發現部分磨石子地坪損壞嚴重，故將破損之磨石子地坪進行檢測分析後供作修復試作樣本，分析出每一個區域磨石子的土石比例經過比對確認後再進行正式施作[圖 11]。
- (5) 門窗大木作：原臺北北警署門窗材質大多屬臺灣紅檜、臺灣扁柏，後期新設部分以杉木為主，雖然修復前門窗大多為日治時期遺留至今，然因破損程度太大，且不明佚失之窗扇為數不少，造成修復難度大增。大木作修復匠師團隊經過逐一檢測、針對損壞程度進行記錄，拆解構件以了解榫接方式，做為修復的標準，並建議以現場類似形式之門扇作為佚失窗扇之樣本加以仿製[圖 12]。

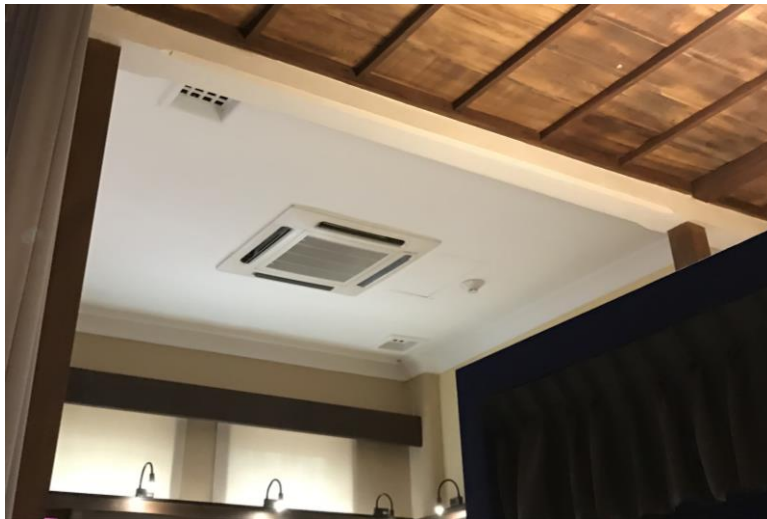
[圖 13] 現代化空調系統。來源：本研究拍攝

輕易地接近和欣賞。由於原臺北北警署修復完成後，將作為博物館對公眾開放，公眾建築所需要具備的現代化空調系統[圖 13]、無障礙設施[圖 14]、逃生避難設備、消防系統、親子友善設施等需符合相關法規，另由於現代化設備的運作均有賴電力供應，電力系統亦重新配置且增設配電站[圖 15]。新設設備的設置準則與修復十分相似，均以最低介入為最大原則，以風格形式盡量與原有細節接近為其重要作法：

空調系統及管線	運用垂直動線設置管路並統一將室外機設於屋頂，僅留必要之出風口和感應點，降低維持外觀和室內。
電器系統及管線	1. 台電配電站設置於古蹟外。 2. 運用垂直動線設置管路，水平管路藏於天花內，並以木製美化板修飾。 3. 配合新機能設置開關及插座。
衛生、哺乳室、升降機等設備	與環境協調之材質及色調。
無障礙	拆除原有大同分局之消防水池，並採取與入口處相同之「洗石子」作為無障礙坡道之表面材料。

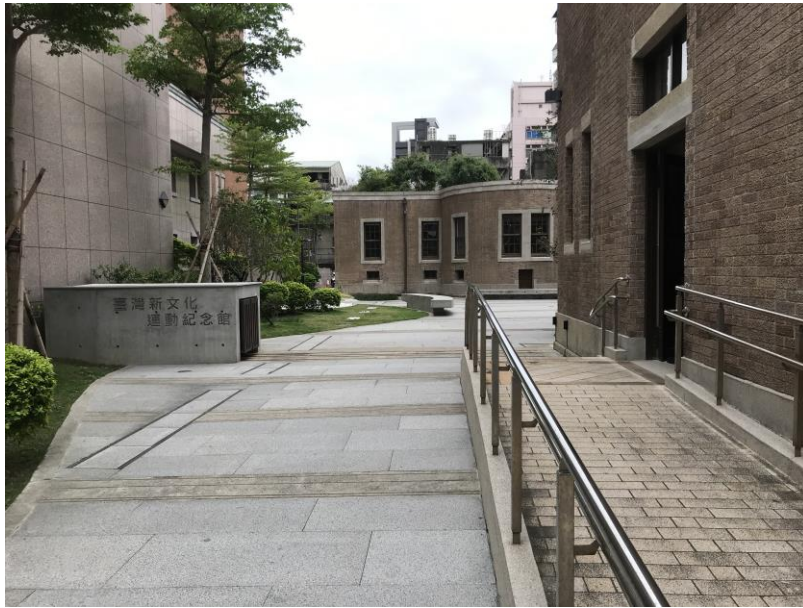
[圖 14] 無障礙設施。來源：本研究拍攝

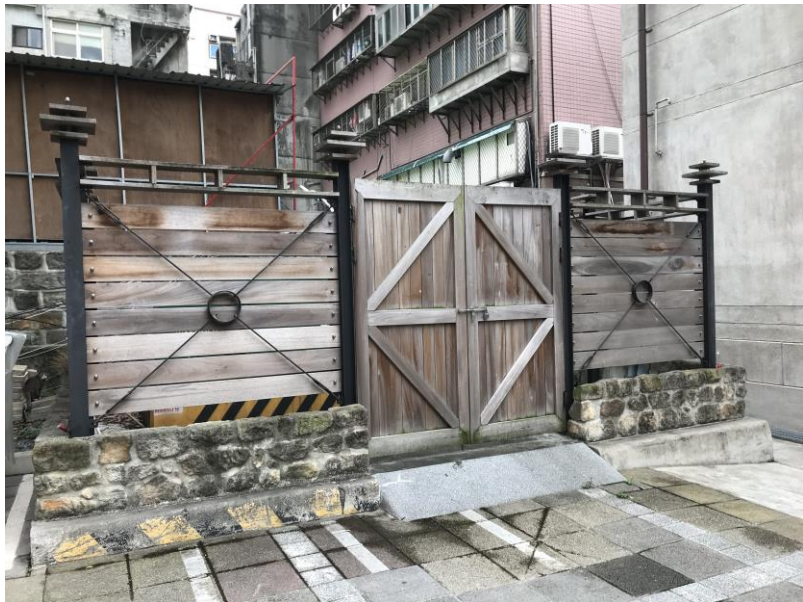
[圖 15] 配電站。來源：本研究拍攝

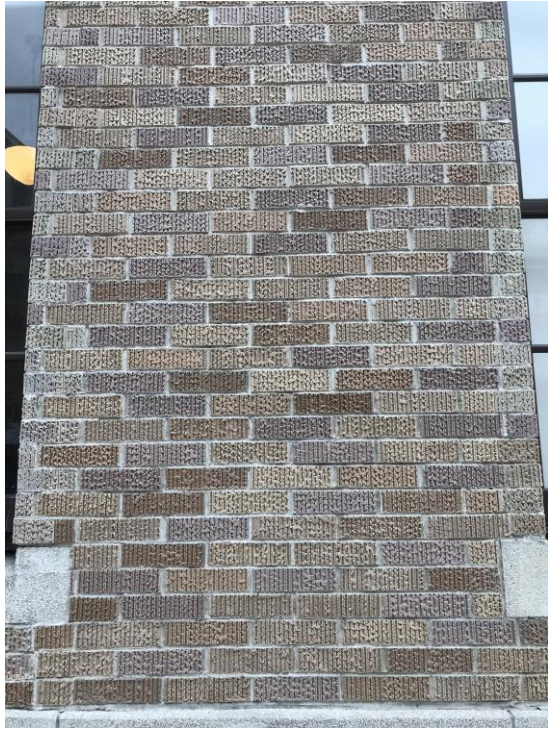
[圖 18] 抓紋溝面磚混色方式。來源：本研究繪製

古蹟修復並非易事，修復過程除了考察資料引經據典外，亦涉及了當代面對古蹟的態度及當代的工藝技術，因此將除了以工作報告書將修復過程以書面形式詳實紀載之外，往往也會將保留該棟建物精華的殘留構件、修復的手法以及仿舊試作送審的樣本作為展示的物件加以保留。原臺北北警察署的磨石子地坪、洗石子外牆、木構平衡錘上下拉窗的修復及仿舊新作批次的送審樣品，柱頭花樣之樣品與模具均在展示行列中。另外，因為抓紋溝面磚的顏色不統一且至少有 4 種不同顏色，且又有深淺不一的情況，判斷應為傳統隧道窯溫度控制不一造成，現代現代電窯溫控技術成熟，反而燒製不出一塊磚有許多色調的質感，只能以技術控制加大色幅變化，並以混色方式貼附，達到整體外觀近似的效果[圖 18]。
