從老照片看臺北植物園 腊葉館的演變史

Insight the Historical Evolution of the Herbarium
of Taipei Botanical Garden from Historical Photos
陳建帆 林鴻志 陳建文 董景生 林業試驗所植物園組

Chen, Chien-Fan Lin, Hung-Chih
Chen, Chien-Wen Tung, Gene-Sheng
Division of Botanical Garden, Taiwan Forestry Research Institute

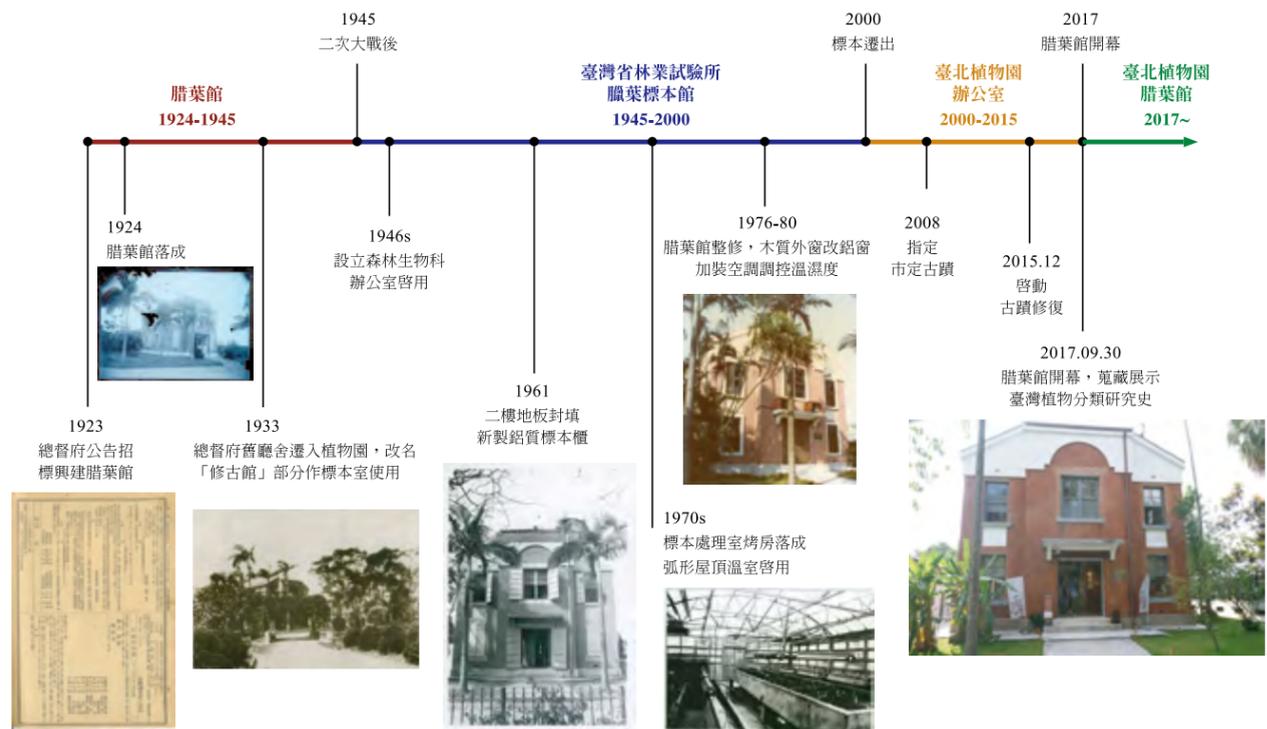
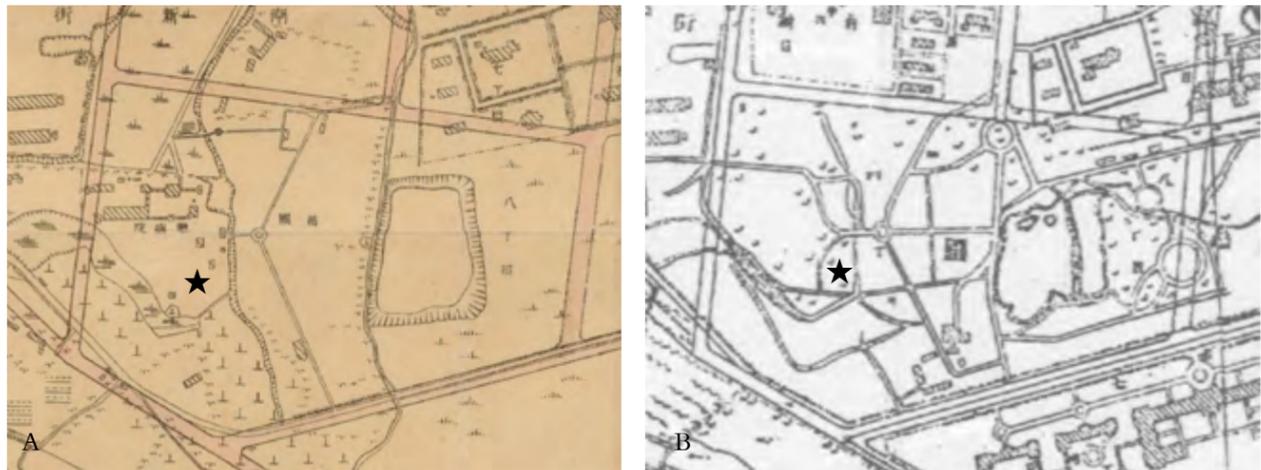
圖1 1905年臺北市區改正圖顯示腊葉館原址為避病院(A)，後於1916年臺北市街平面圖已納入植物園範圍(B)。星號(★)顯示腊葉館興建位置(圖片來源：臺灣文獻館館藏、中央研究院人社中心GIS專題中心，2016)

醫院)院區範圍；1916年前後避病院遷移，院區範圍納入臺北苗圃，初期該土地也只是種植樹木及草生荒地(圖1)。直到1923年臺灣總督府土木局發出「中央研究所林業部腊葉館新築工事」招標公告地，興建地點選在臺北植物園內，可便於當時在總督府中央研究所林業部任職的金平亮三人往來研究。腊葉館完工時間未有文獻明確記載，但「臺灣總督府民政事務成績提要」曾提及腊葉館在大正13年(1924)完成工程經費核銷工作，故推測腊葉館為1924年完工(卓克華、王啟明，2016)。

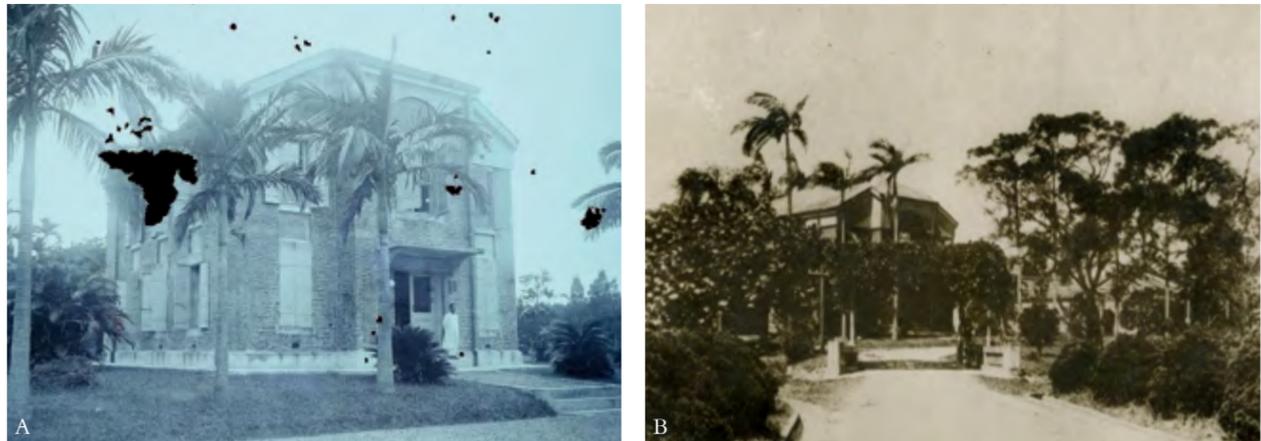
圖2 1924~1931年間腊葉館外觀，腊葉館右側空曠且修古館尚未遷入(A)；1942年腊葉館右側已可見總督府舊廳舍遷入後的修古館(B)(林業試驗所植物標本館藏)

在腊葉館落成初期，當時周遭並無其他附屬建物(圖2)，且相關文獻並未記載植物標本烘製的作業空間；直到1933年日本政府將總督府舊廳舍遷建至臺北植物園內現址(日人改稱修古館)，在1942年

出版「林業試驗所要覽」中，記載修古館標註有「標本室」(圖2B)，故推測新鮮標本在修古館內標本室乾燥後，再送至腊葉館內保存與研究。

腊葉館於1924年間完工落成，外觀上為一棟二層樓水泥鋼筋磚造建築，外牆則採荷氏砌法堆砌而成。建築物正面屋頂為切去尖角之「切角頂」(圖2A)；屋瓦型式則在1965年出版「臺灣省林業試驗所二十年」一書中記述：「原係一層薄瓦，二次大戰

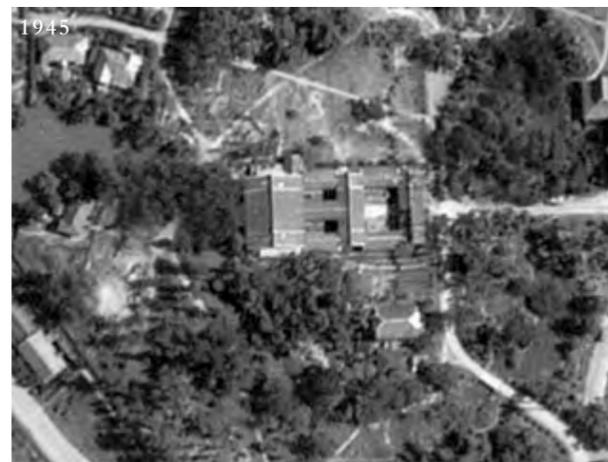
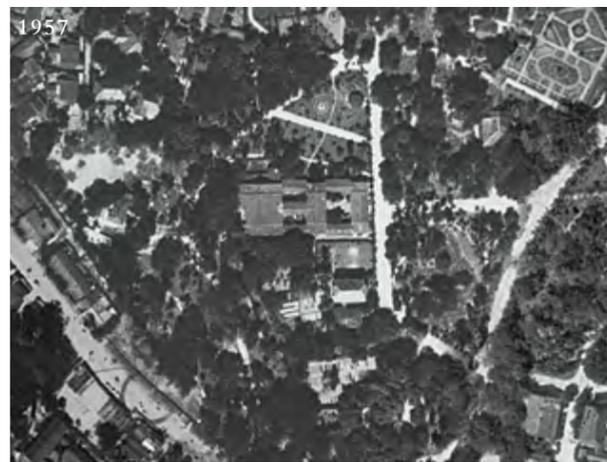
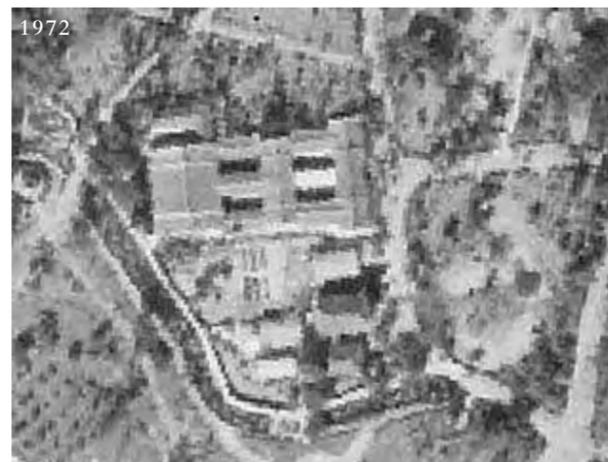
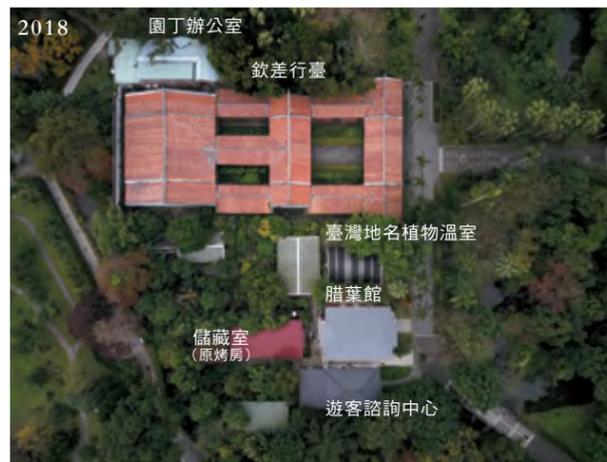
圖3 戰後至今(1945-2018)腊葉館與周圍建物群之變遷(圖片來源：中央研究院人社中心GIS專題中心，2016；陳建帆攝，2018)

臺灣在戰後，腊葉館與欽差行臺周圍陸續出現附屬設施。1945年間，腊葉館南側已出現建物，為當時林業試驗所生物系辦公室(圖3、4)；修古館則在戰後改為林業陳列館使用。在1957年空照圖中，腊葉館後方出現矮房，推測為標本處理與烘乾之「烤房」，而腊葉館周邊苗圃與作業區範圍持續擴大，與林業陳列館之間已可見到弧形屋頂溫室及尖頂溫室，溫室後方也成為一畦一畦的苗床。1972年時，此區域已可見到林業陳列館(現欽差行臺)、臘葉標本館(腊葉館)及其後方標本乾燥處理之烤房(現儲

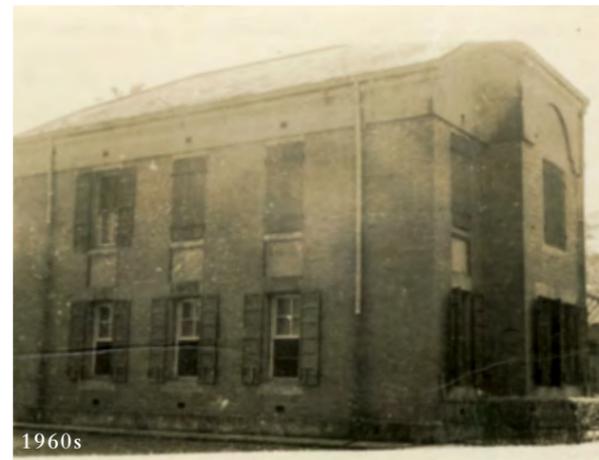
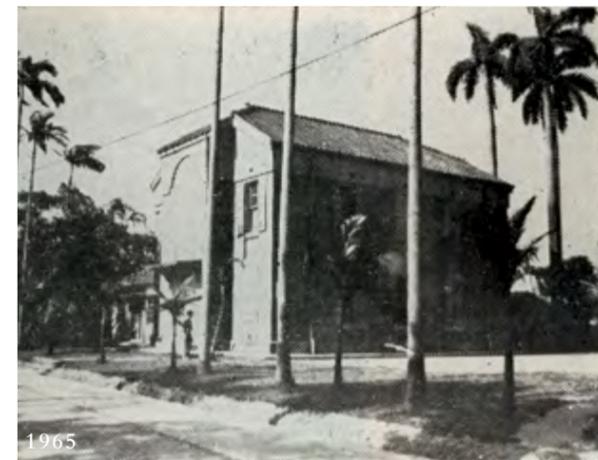
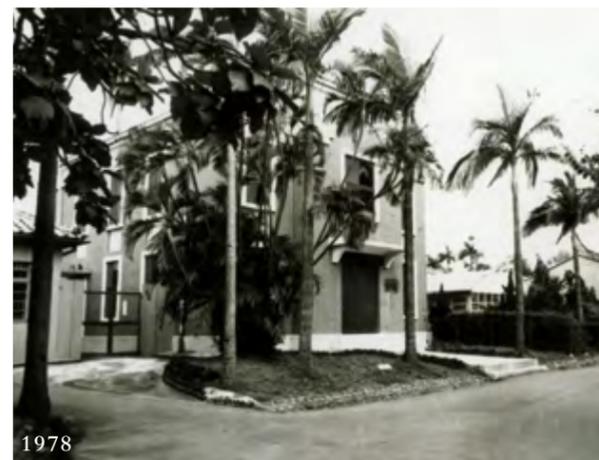
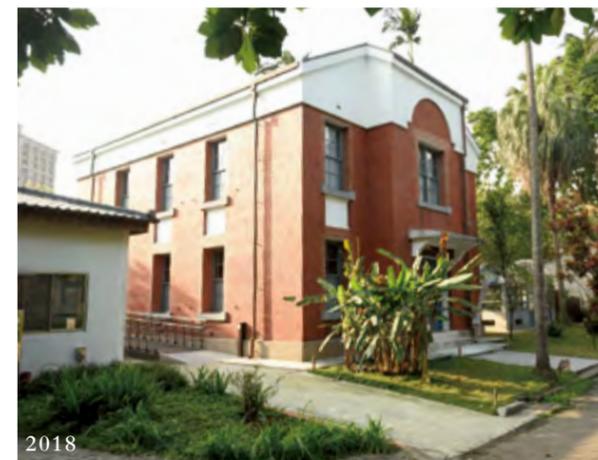
圖4 戰後腊葉館與周圍建物群變遷
1960年代臘葉標本館南側已興建生物系辦公室，北側仍是空曠草地；1965年時腊葉館北側仍未興建溫室，直至1978年拍攝照片已可見到溫室(1960s、1978：林業試驗所植物標本館藏；1965年照片翻攝自黃杰，1965)

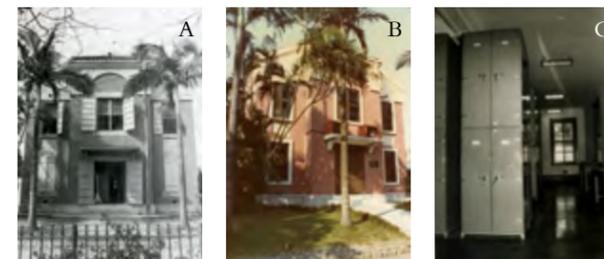
圖6 臘葉標本館在1976年時仍為木質外窗(A)，至1980年改為鋁質外窗及水泥窗枱，並加裝空調系統控制館內環境(B)；館內自1961年改為鋁質標本櫃，推測同時也將二樓樓板封填(C)(鄭宗元 攝)

戰後至1955年間，植物標本新增約3,600份，原木製標本櫃空間已不敷使用，且木質標本櫃耐固與安全性、密閉、潮濕變化及蟲菌防堵不佳，經由「國家長期發展科學委員會(現科技部)」補助新臺幣19,767.8元，於1961年完成27組(54櫃)鋁質標本櫃(圖6C)，並將木質標本櫃所有標本移入(章樂民，1963；黃杰，1965)。

在1976~1978年間，歷經五十餘年歷史的腊葉館，牆面多有滲水與龜裂情形，嚴重影響典藏環境。為提升植物標本典藏環境，控制腊葉館內的溫度與濕度，腊葉館進行了大整修，木質外窗與大門在此階段拆除，改為鋁質外窗及水泥窗枱，但仍保留雙層窗之設計。而在腊葉館正門，也在此時嵌入大理石牌匾，腊葉館訂名「臺灣省林業試驗所臘葉標本館」(圖6B)。1980年更加裝了空調系統，提升館內溫濕度控制效能，更能有效控制植物標本的蟲害與黴菌，也間接降低標本塗毒使用頻率。

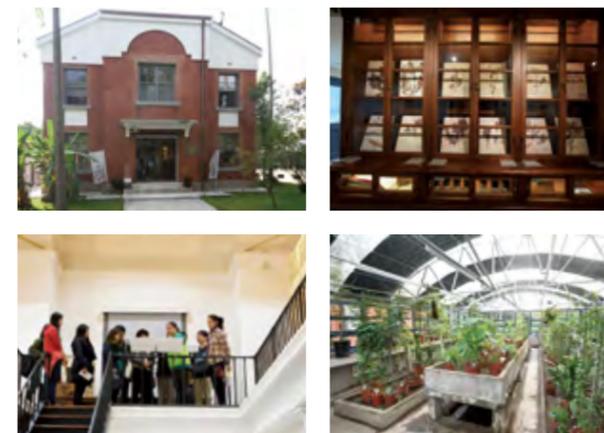
圖7 腊葉館及溫室歷經2年修復，在2017年以博物館的展示方式首次開放民眾參觀(陳建帆 攝)

腊葉館於2015年清空後歷經2年修復，在2017年以博物館的展示方式首次開放民眾參觀，回復日治時期建物外觀及陳設，蒐藏展示臺灣植物採集分類史及植物分類研究成果，同時在二樓展示植物標本製作與保存工具及文物，並可做為環境教育使用。此外，腊葉館北側半弧形屋頂的溫室經整修後，蒐集展示以臺灣地名命名的原生植物—「臺灣地名植物溫室」，腊葉館與周圍建物已成為臺北植物園內重要的環境教育基地(圖7)。

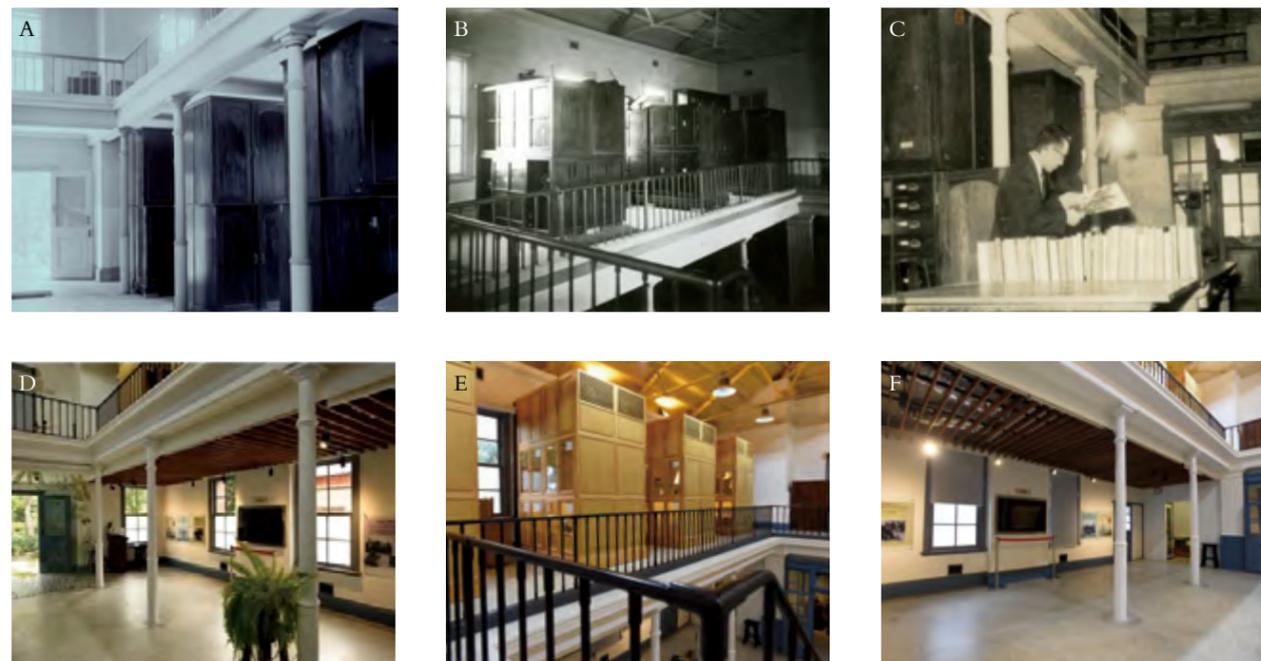
圖5 日治時期(A-B)、戰後(C)及現今(D-F)腊葉館內部陳設狀況，圖5A右下角及5C可見一樓中庭西南側設有標本研究桌(照片來源：林業試驗所植物標本館藏、鄭宗元、陳建帆 攝)

高。木質標本櫃擺放於左右各3根金屬立柱之兩側，每一側有6排標本櫃，每2排背靠背擺放，每排由二組上櫃與下櫃疊放之標本櫃組成，單排有4座標本櫃，估計全館總計有48個木質標本櫃(圖5A)。此外，透過戰後初期館內照片得知，木質標本櫃為雙開式木門，每櫃櫃內有3排24組抽屜(圖5C)，抽屜頭面板上均有標註櫃號。

一樓中庭則保留開放空間，中庭東北側有通往二樓的樓梯，西南側則有標本研究桌，擺放植物誌與相關研究書籍(圖5A、C)，供研究人員擺放取出的植物標本及作為研究之空間。一樓後方辦公室，在

日治時期為腊葉館主任佐佐木舜一的辦公室。二樓木櫃型式則與一樓標本櫃不同，有雙開式木門與橫拉門等型式，櫃內置放成疊標本，木櫃上方則擺放數個野外標本採集箱(vasculum)，當時二樓空間應為儲放尚未鑑定或處理之標本及貯藏工具，並提供標本處理與館員研究使用(圖5B)。

戰後館內標本櫃陳設並無明顯變動，但館內金屬製品卻更換為木製材質，如日治時期金屬製的外窗，在戰後已變為木質外窗及大門；另館內二樓欄杆初建時為金屬材質(圖5B)，同樣也在戰後變為木製欄杆(圖5C 右上角)，此重大的轉變極可能是因為日治末期因戰爭需要大量金屬及鐵原料鑄造
