# 作為未來的過去—— 北一女光復樓古蹟流動博物館的想像

Future of the Past: The Imagination of Dynamic Heritage Museum Guang-Fu Building in Taipei  
Municipal First Girls' Senior High School

何黛雯 馮佳福 一元聯合創研

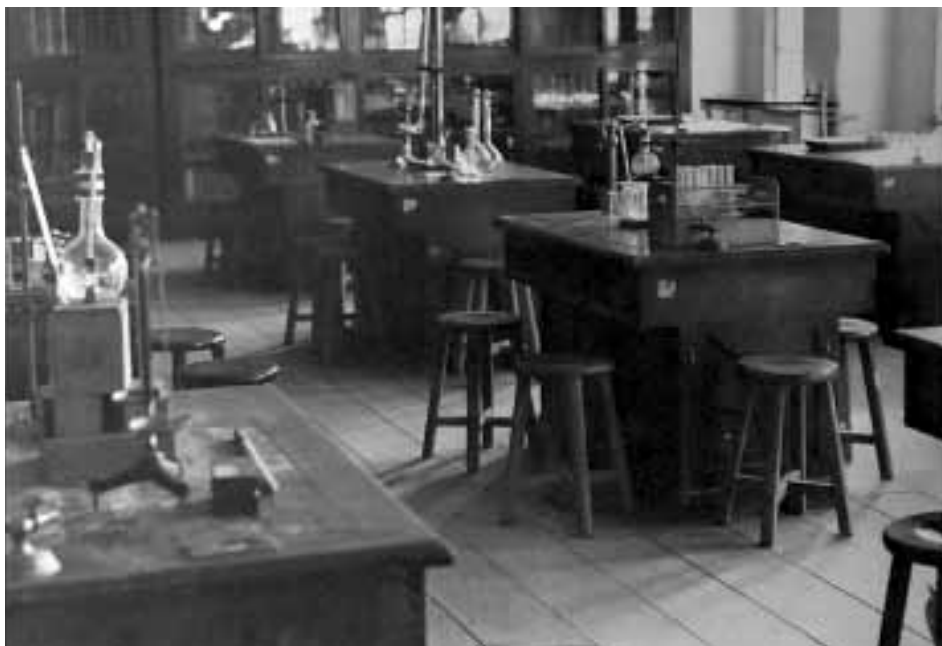
實驗室中的木地板(資料來源：北一女校史室)

室內裝修最特殊者，為始建時教室的地板與踢腳板均為木構，到1974年才拆除改為磨石子地坪，一樓東端的下足室是為東側宿舍進入光復樓所設，應與光復樓室內的木構地板有關。

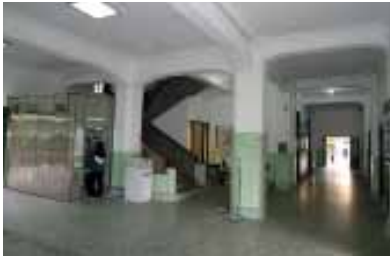
東翼穿堂是最容易觀察RC框架之處(本研究拍攝2011年3月)

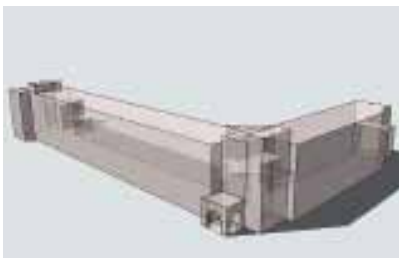
始建的光復樓量體示意

光復樓的建築量體是十多個大小方塊組成的，機能 and 量體高度對應，其建築語言是：大而方整的量體是背景，細碎小量體是視覺上被強調之處，亦為主要裝飾部位。立面的表達亦與量體高度相關，但在加蓋四樓後，此高低錯落的量感已然消失。外牆滿貼布紋面磚使幾何

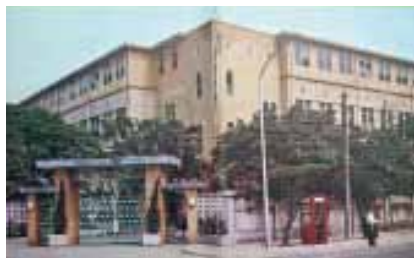
加建四樓後高低錯落的量體天際線消失(資料來源：北一女1971年《第一女子高級中學概況》)

光復樓最大的建築更動出現在1964年，因學生人數大量增加而增建四樓，此四樓量體因結構安全問題，於2010年完全拆除。空間使用的變化亦甚大，尤以專科教室在戰後不久便全部改成普通教室，並成為準備升學的高三學生所用，整個建築物的氣氛均有所轉變。戰後學生人數大增，亦使一樓行政空間數量、面積及種類增加，唯一未變動的是會議室，其內裝可能仍維持始建時狀況。

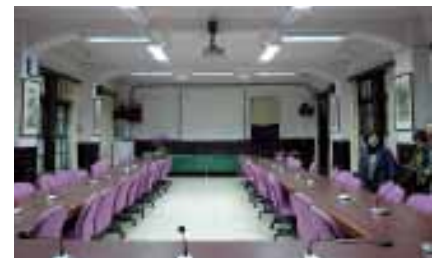
今日會議室內裝應多為始建時舊物(本研究拍攝2011年3月)

始建時室內裝修較完整留下的，約有：會議室的護牆板與天花，護牆板並有通氣孔；配合專科教室制度供學生使用的走道矮櫃；一樓音樂教室的黑板、木構牆面通氣孔等；主要窗戶多採為上下疊窗，今日絕大多數維持，但經年累月亦有多數無法正常開啟。另，天花板部分，一二樓始建時僅為白灰壁塗，三樓方設有木摺漆喰天花，配合外牆通氣孔形成隔熱層，目前三個樓層均加裝礦纖輕鋼架天花。此外，多處走道轉彎處的牆面轉角採圓角，亦為室內裝修之特色。
