## 二、小白宮展區

## 臺博館南門園區古蹟修復及展示的回顧與檢討(下篇)

A Review Report on Historical Renovation and Exhibition Projects in Nanmen Park of NTM (II).

鄧佳鈴<sup>1</sup> 國立歷史博物館

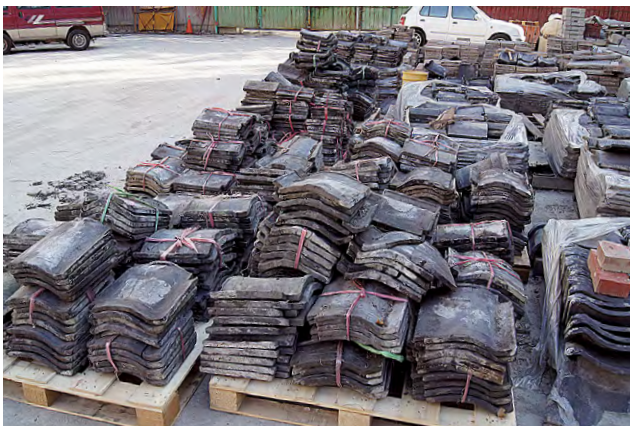
圖11 運進工區等待清理的舊瓦片(2011.06.23鄧佳鈴攝)

小白宮使用黑色文化瓦作為屋頂覆蓋材。修復前有大面積水泥粉刷覆蓋，推估應為後期處理漏水所致。本次修復工程逐行卸下所有瓦片，並逐塊進行敲打檢視後，由匠師判斷可再使用之原有黑瓦數量不多。臺博館原留有許多因捷運工程施工而拆除鐵道部房舍所留下之黑瓦，保留當時博物館即規畫作為後續古蹟再利用之材料；營造廠商於勸說規劃團隊購買新瓦無效後，瓦作匠師只好認命地與我多次至存放地點揀選黑瓦，運至工區進行清洗後再逐塊敲檢，當數千片黑瓦層層堆疊鋪滿整個園區廣場、並由師傅們在豔陽下揮汗如雨地進行清洗、晾曬的畫面，讓專業的瓦作師傅直稱生平未見，我也永遠忘不了那樣壯觀的場景。

由於小白宮與鐵道部保留的堪用黑瓦於規格上並不一致，經考量數量後，將小白宮堪用黑瓦盡數集

中復原於西側屋面，其餘三面則使用鐵道部保留黑瓦。有趣的是黏著黑瓦的水泥於剛完成時顏色偏白，與黑瓦顏色極不融洽，我曾經詢問匠師是否能加些灰黑染料遭到拒絕，其結果如匠師保證所言，歷經三個月後，水泥顏色因空氣灰塵與雨水的關係逐漸轉灰，再次展現時間與大自然的威力。

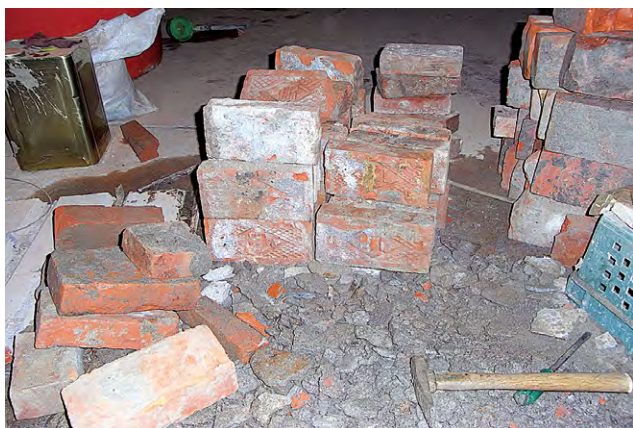
圖12 蒐集拆除隔間所得紅磚,用以修補紅樓地坪(2010.02.04鄧佳鈴攝)

拆除之古蹟構件(包含文件、家具、木、石、磚、黑瓦等),在不影響施工及留待後續專家判斷之前提下,第一時間皆以搶救為主,導致保存物件之清單數量曾一度高達近千件。而從小白宮使用拆除臺北城牆所獲石塊作為外牆的歷史借鏡中,我們於木窗、黑瓦、紅磚地坪及戶外啞哩岸石花臺的修復堅持使用原本可能遭丟棄的舊材,雖需耗費許多人力整理且多不為現代匠師所喜,但我們認為保存與再利用堪用建材的意義應如古蹟保存一樣,將延續重要文化載體永續的生命。

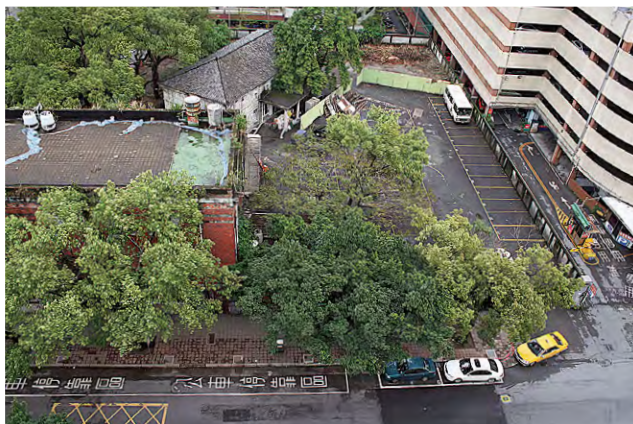
圖13 修復前的南門工場，可以看到行政大樓尚未興建、入口廣場作為停車場使用、紅樓二樓屋頂隔熱磚等情形(2009.03.09鄧佳鈴攝)

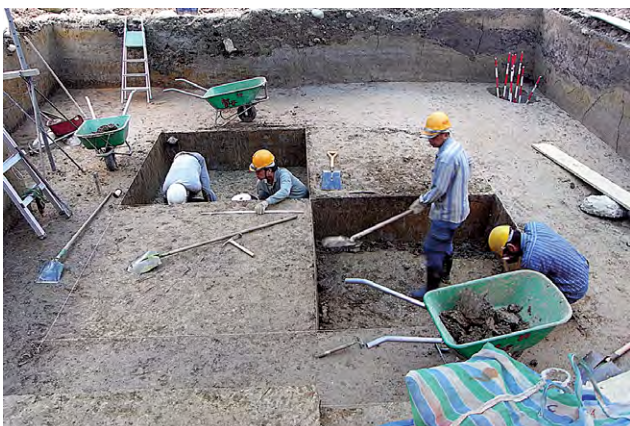
圖15 行政大樓地下室開挖前，臺博館委託考古團隊確認地下遺構情形(2009.12.03鄧佳鈴攝)

臺博館於接管本園區後，一方面進行室內建築的調查與文物清理，亦在戶外區域進行地下物的勘查，2008年進行了三個地點的勘察，包括園區東北側、荷造場外偏北側及小白宮東側，各點皆有構造物基礎之發現，多能佐證南門工場建物配置與使用情形。其中，於園區東北側進行表層清理工作後，發現了落成於1914年的南門工場試驗室的基礎、犬走、入口臺階、地板鋪面及排水陶管等遺構，亦清楚地呈現出原有南門工場建築群正南北向的配置形態。本次修復時曾討論是否於上方設置參觀平台，後因文化資產專家擔心平台落柱等結構將破壞遺構而確定以劃設遺構保存區的方式予以修復展示。

博物館因營運需求而選擇於古蹟建築群的南側腹地興建行政大樓，並將古蹟區域的環境控制主機與本大樓共構；2009年辦理地下室開挖時，意外發現埋

藏於廣場地下的石板鋪面，其橫斷面為中央高、兩側低，使用啞哩岸石，從鋪砌方式判斷，應為東西向的步道。當時營造團隊辦理停工，由臺博館向文化資產局提出保存再利用計畫後，進行分段標號列冊及裝箱保存；因其脆弱易碎的材料特性，判斷並不適合原地重組，故選擇異地重組於四百石貯水槽北側椰林大道上，這條步道也是過去南門工場原始的入口大道。
