水的記憶——莫拉克風災 留在新武呂溪的痕跡

Records about the Force of Moving Water - The Geomorphologic Change since Typhoon Morakot in Sinwulyu River Area

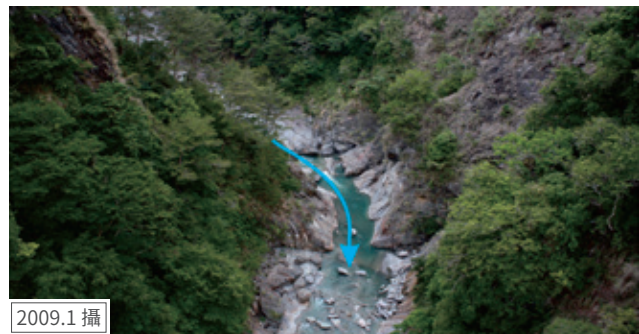
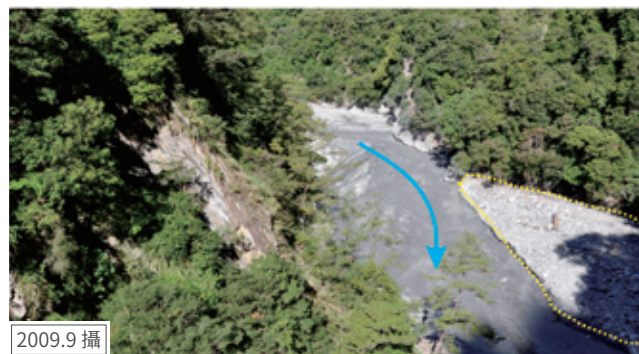
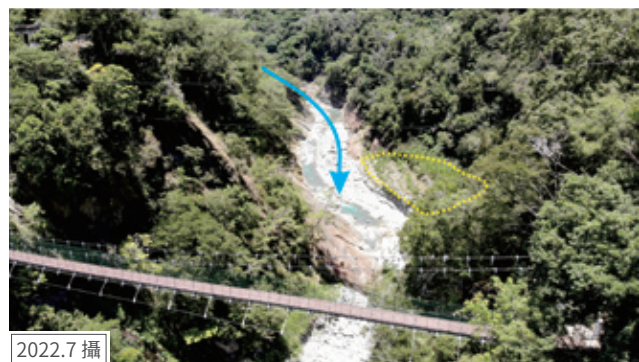
風災前, 天龍橋往新武呂溪上游望去(圖2), 我們看到的是青山綠水、深邃峽谷, 莫拉克風災洪水曾帶來大量砂石, 河床因而淤積大量沉積物, 如今河床面抬高約10公尺並且使河道大幅變寬, 將近原先的3倍寬, 溪水也因為飽含許多細顆粒的沉積物, 因而混濁不堪。

圖2 觀察地點1【天龍吊橋】。從天龍吊橋往上游側看, 過去的溪床被風災帶來的土石填高約10公尺, 因此河道變寬。如今溪水侵蝕下切, 河道的寬度又逐漸瘦身下來, 重現深切的峽谷地貌, 照片右側黃色虛線範圍風災時為堆積的沉積物範圍, 如今變為階地

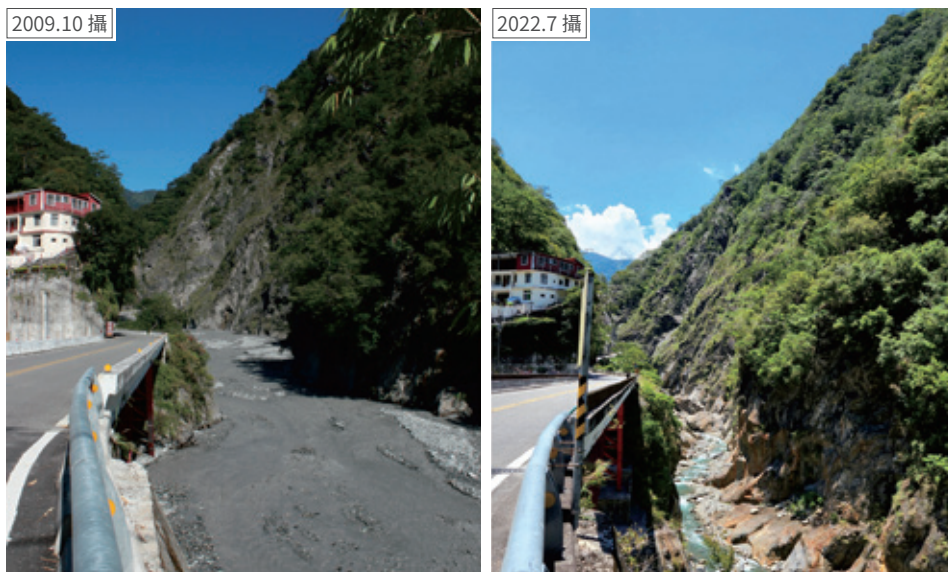
霧鹿橋位於碧山溫泉附近，跨越了新武呂溪小支流馬里蘭溪，從霧鹿橋往新武呂溪上游走，河道縮減，進入「霧鹿峽谷」。莫拉克風災過後，不論是馬里蘭溪與新武呂溪河道都有大量的沉積物堆積，且溪水相當混濁，河道上滿布著大小顆粒混雜的沉積物，河道填高、溪床擴張是風災後顯著的現象。經十餘年過後，令人驚喜的是不論新武呂溪或是馬里蘭溪，溪流都已下切至河床底部，絕大多數的沉積物經過溪水的搬運及下切，已多數消散，現在溪谷已重現綠水峽谷之美景（圖4）。

圖4 觀察地點2【霧鹿橋】。霧鹿橋位在新武呂溪與其南側馬里蘭溪的交會處，莫拉克風災使原先深切的溪谷被沖積物填高約20公尺(左)，現於2022年重訪，溪水已下切至溪谷，底岩裸露出來，多數的堆積物已被沖刷帶走，可見溪水不凡的清淤能力(右)

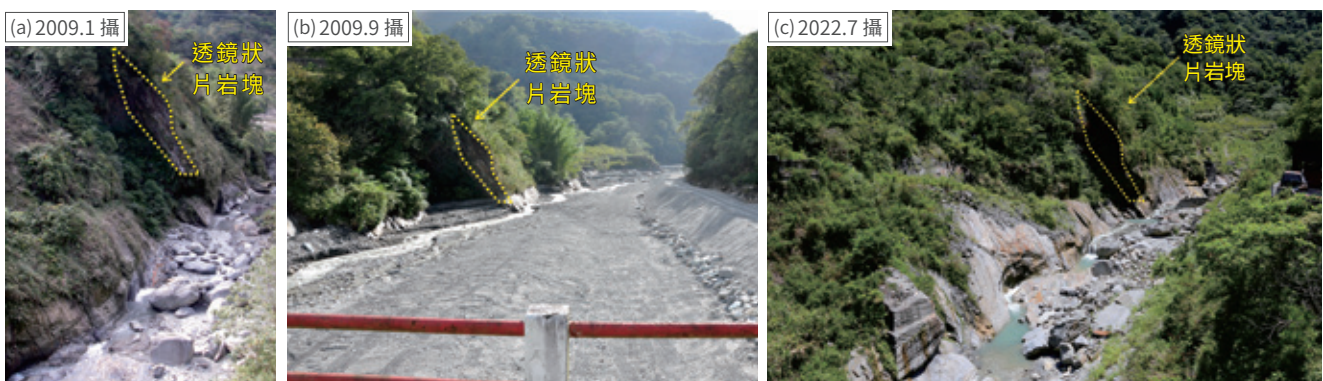
馬里蘭溪為一條秀麗而不起眼的小溪，風災前，一般行人經過她，甚至可能未曾注意到她的存在。莫拉克風災過後，暴洪將整個河道幾乎淤滿，河床填高約20公尺，河床也寬了數倍（圖5）。原先舊霧鹿橋是跨越馬里蘭溪較上游的位置，風災過後，舊霧鹿橋已被拆除。新橋下，原先紅色橋梁支座距離河床約20公尺高，莫拉克風災過後，部分支座被土石掩埋，只剩部分的橋架出露，如今大量土石已被溪水沖刷清走，橋基完整露出，溪床景觀已恢復舊觀（圖6）。

圖5 觀察地點2【霧鹿橋】。(a) 風災前，由舊霧鹿橋上向馬里蘭溪上游望去；(b) 風災後，馬里蘭溪受到莫拉克風災帶來的土石淤積，由溪畔的透鏡狀片岩塊作為比例尺來比較，風災後河道變寬至少3倍；(c) 如今，舊霧鹿橋已經拆除，以斜向拍攝，溪床中大多數的沉積物被搬運殆盡，河道變窄並逐漸回復原貌，溪水已下切至基盤岩層(箭頭示今昔對比位置)

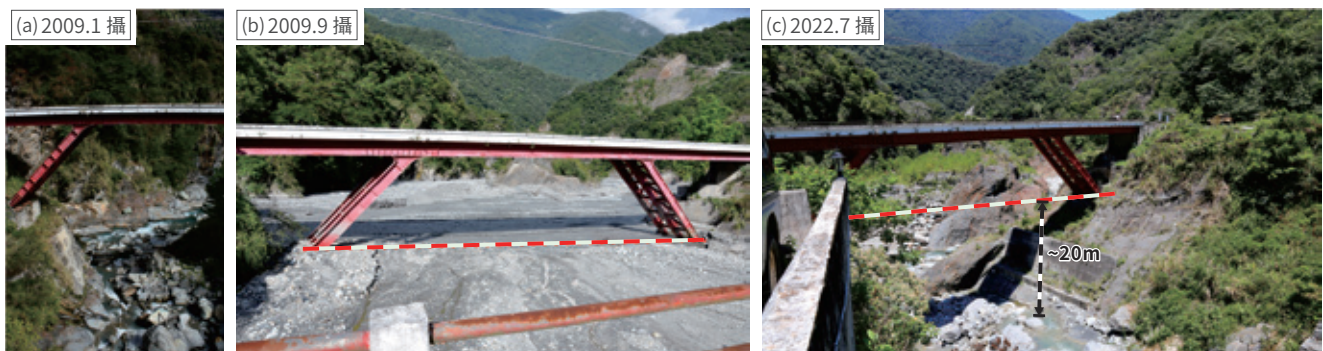
圖6 觀察地點2【霧鹿橋】。(a) 過去霧鹿橋的橋梁支座離河床約20公尺高；(b) 莫拉克風災過後，橋梁支座被大量土石掩埋(紅白相間線段為對應橋梁支座之位置)；(c) 如今沉積物被溪水沖刷帶走，溪床景觀已逐漸恢復舊觀(黑白相間線段示沉積物堆積高度)

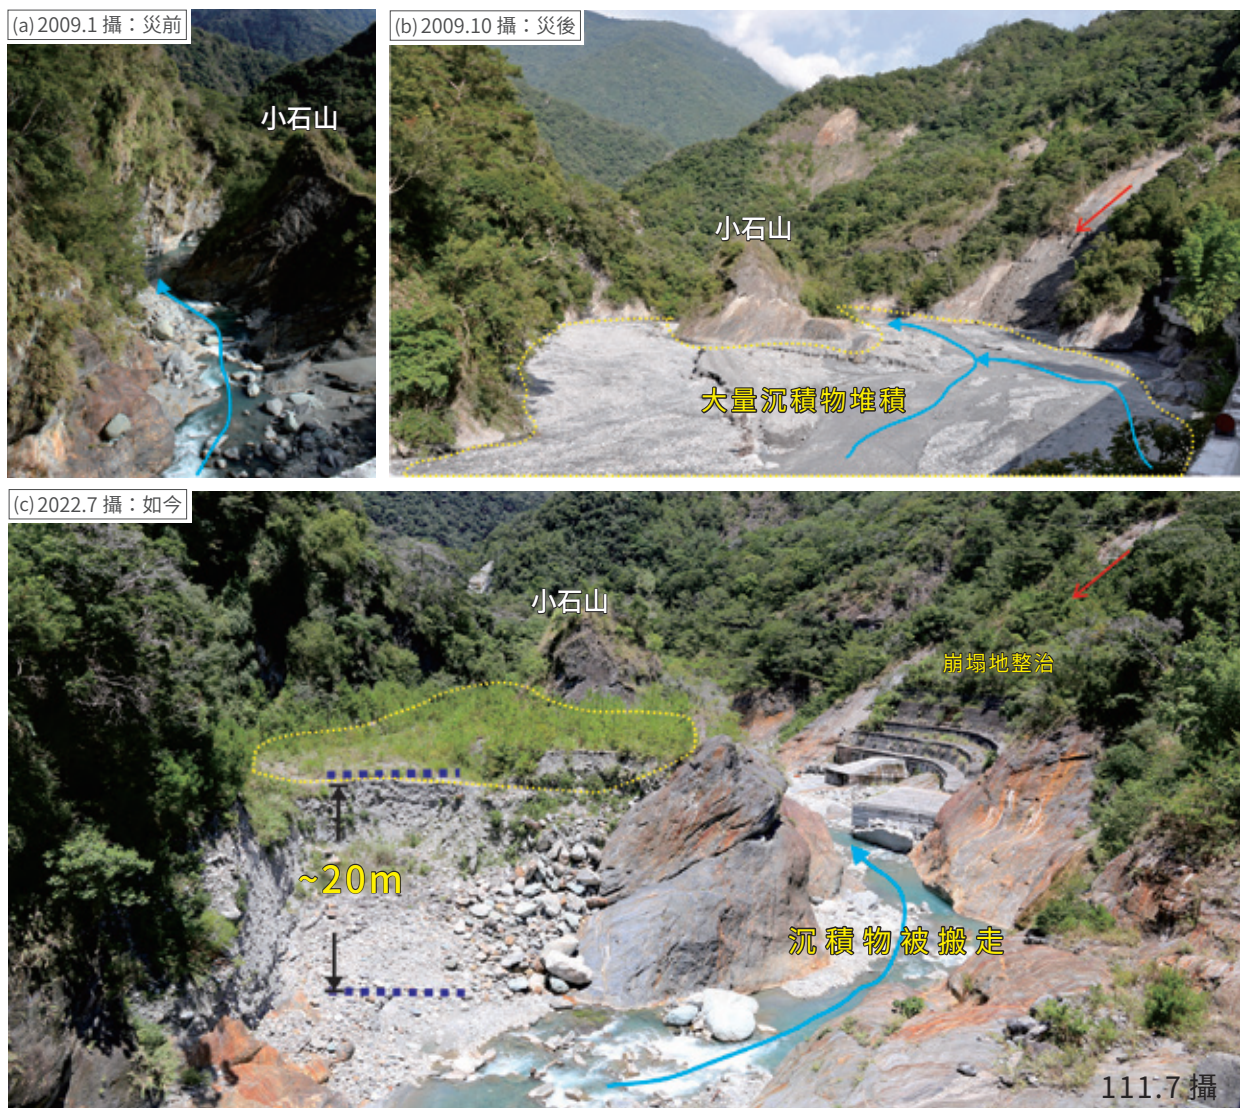
回到新武呂溪的主流河道上，從霧鹿橋往新武呂溪下游望去，不遠處可發現一處突出河床約 50 公尺的小石山，孤立於河道之中。該小丘的左側（北側）有一處高出河床約 20 公尺的小階地，我們由莫拉克風災前、後的照片中（圖 7），可以發現，風災前，新武呂溪溪水的流路是繞著小石山的北側走，經由北側階地處通過。風災時，大量的土石淤

塞住小丘左側的河道，小丘的兩側都成為新武呂溪的河道。十數年過去後，溪水的流路改繞小石山的南側通過，而這處殘存之階地，成為南橫東段最能觀察到風災留下之顯著的印記，能直觀且近距離地感受到莫拉克風災所造成的暴洪，其巨大能量所能搬動的巨量堆積物。

圖 7 觀察地點 2【霧鹿橋】。由霧鹿橋上向新武呂溪下游望去，即可見到莫拉克風災所留下最顯著的印記：(a) 風災前新武呂溪的舊河道，位於溪中小石山的北側（照片左側）；(b) 風災時大量洪水襲來，除了北岸溪谷被填滿，小石山南側形成新的河道（照片右側），風災當時所堆積的砂石將河道拓展為約 30 至 40 公尺寬；(c) 如今又變回原先的 V 型河谷，溪水改由小石山南側向東流，小石山北側則留下了莫拉克風災所堆積的河階，離現今河床面高約 20 公尺。（紫色虛線表示風災前、後不同時期之河床面，黃色虛線範圍風災時為堆積的沉積物範圍，如今變為階地）

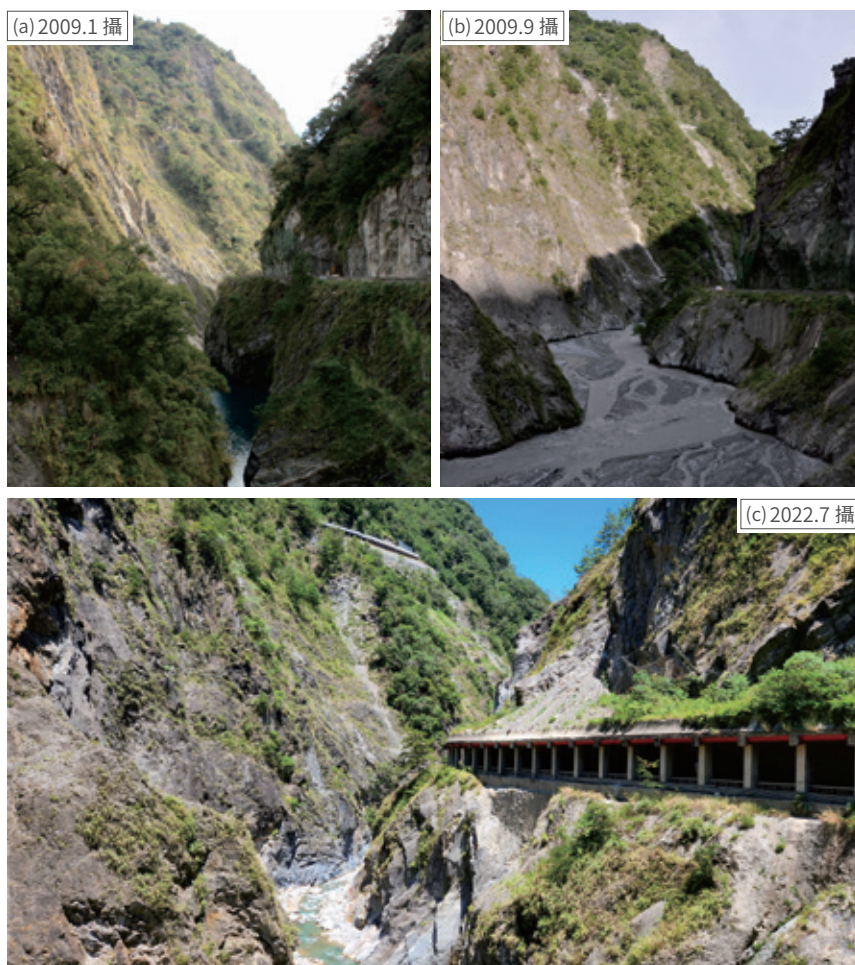
霧鹿峽谷崖壁陡峭，谷中的溪水碧綠清澈，但在莫拉克風災後，峽谷中填著滿滿的泥水砂石，河床墊高將近 20 公尺，峽谷景觀瞬間失色。如今溪水再度清澈，氣勢磅礴的峽谷再現。然而，風災過後，峽谷兩岸的岩壁至今仍時常有落石崩落，造成交通行車上的危險。故在公路行經山崩處修築明隧道，是渺小人類無法抵抗大自然環境，但為了儘量保障用路人的安全，而採用人應順天的求全之策（圖 8）。陡峭崖壁上的明隧道，則成為莫拉克風災間接在此留下的痕跡。

圖 8 觀察地點 3【霧鹿峽谷】。霧鹿峽谷是南橫沿線最壯麗的景致之一，莫拉克風災前峽谷中的碧綠清澈溪水；風災後取而代之的是淤泥礫石填滿河道，河床墊高將近 20 公尺；如今溪水重新清澈，壯麗峽谷景觀再現，特別的是峭壁上多興建了明隧道以保護用路人的安全

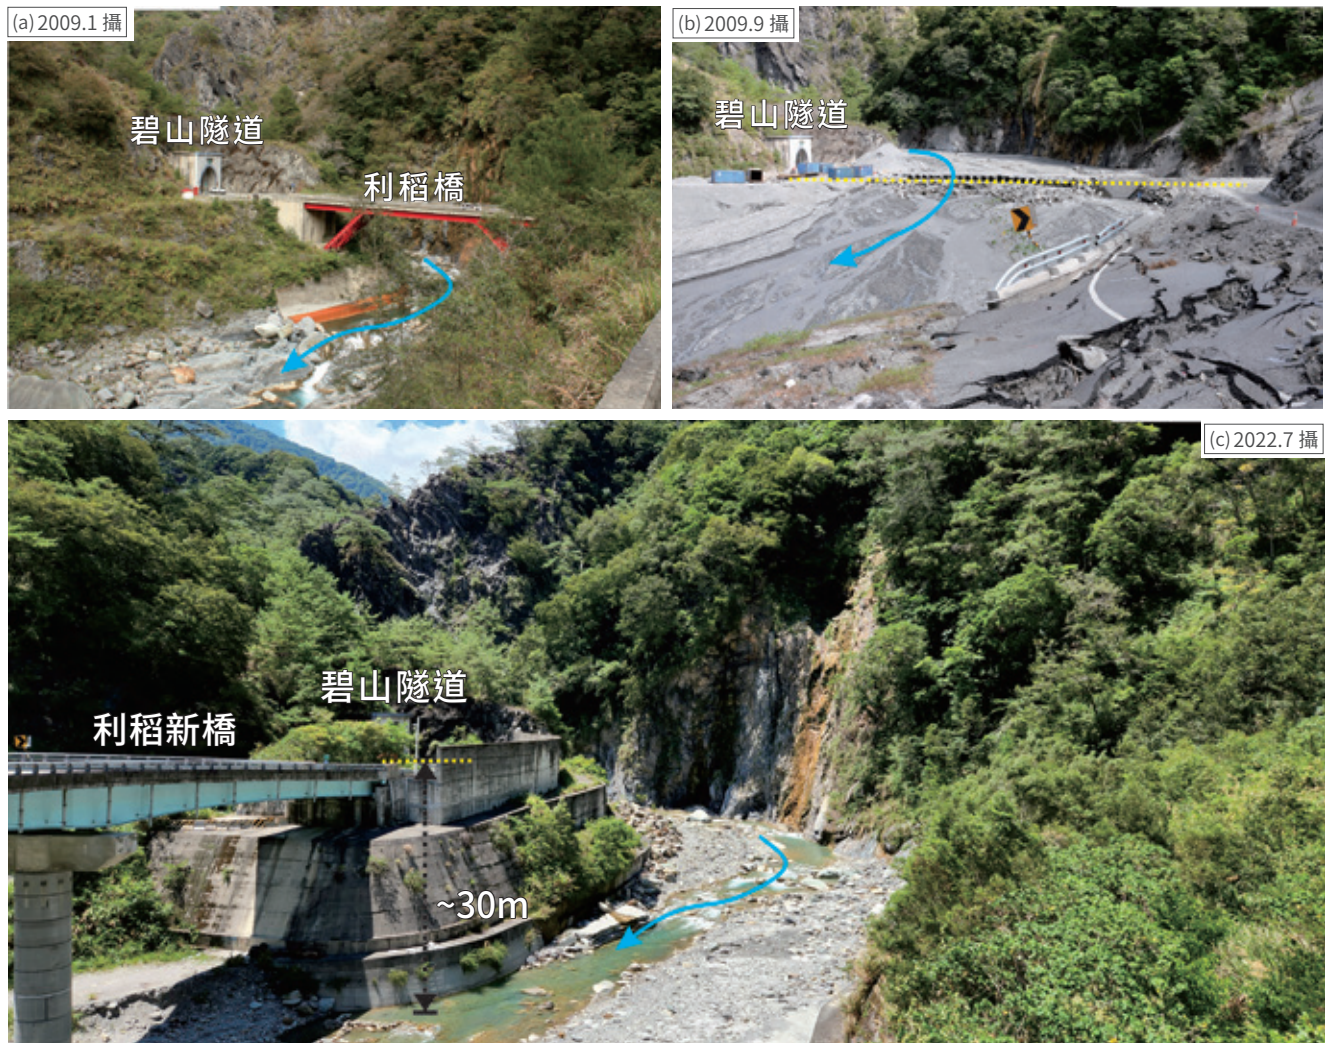
利稻橋可說是莫拉克風災造成南橫東段受損最嚴重的橋梁，風災當時，土石流推倒了高約 30 公尺的利稻橋，橋體被大量土石沖毀，而利稻橋畔的碧山隧道口也面臨著被土石流倒灌之極大威脅，所幸未釀成隧道整體結構的損壞。

風災過後，2012 年重建的利稻新橋，並非是在原本舊橋被推倒的地方重建，而是選擇往下游側南移約 50 公尺處跨越溪水，十幾年間溪床原本淤積的大量土石已被溪水搬運清走，可見溪水驚人的下切及搬運速度（圖 9）。在利稻橋下游河床設有 3 處防砂壩，

圖 9 觀察地點 4【利稻橋】。(a) 利稻橋在莫拉克風災前具有亮麗的紅色橋體，離溪床將近 30 公尺高，風景秀麗，很多遊客都會於此處駐足拍照留念；(b) 風災後利稻橋遭土石流沖毀不見，河床堆積大量的土石，泥沙高度甚至與一旁的碧山隧道口的路面相當；(c) 利稻新橋於 2012 年新建完成，溪水下切快速，現已恢復原先優美的景觀

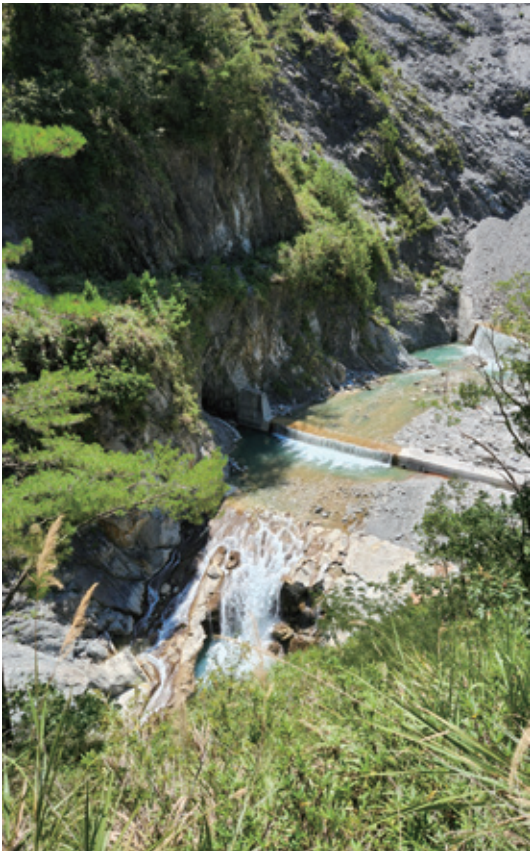
可避免橋基受到沖刷而流失。新武呂溪的沖蝕與下切快速，造成了最下層的防砂壩下方形成一個高差約 10 公尺之瀑布。這個瀑布（暫稱之為利稻瀑布）氣勢磅礴，雄偉壯觀，或許能成為未來南橫新的觀光景點（圖 10）。

圖 10 觀察地點 4【利稻橋】。利稻橋下方，興建了 3 座防砂壩以穩固橋體，但由於防砂壩上游的河床面被抬高，溪水經過防砂壩後不斷侵蝕下切，使得防砂壩下方形成一處新的大型瀑布（攝於 2022 年 7 月）
