臺博館南門園區古蹟修復 及展示的回顧與檢討(上篇)

A Review Report on Historical Renovation and Exhibition Projects in Nanmen Park of NTM (I).

鄧佳鈴¹ 國立歷史博物館

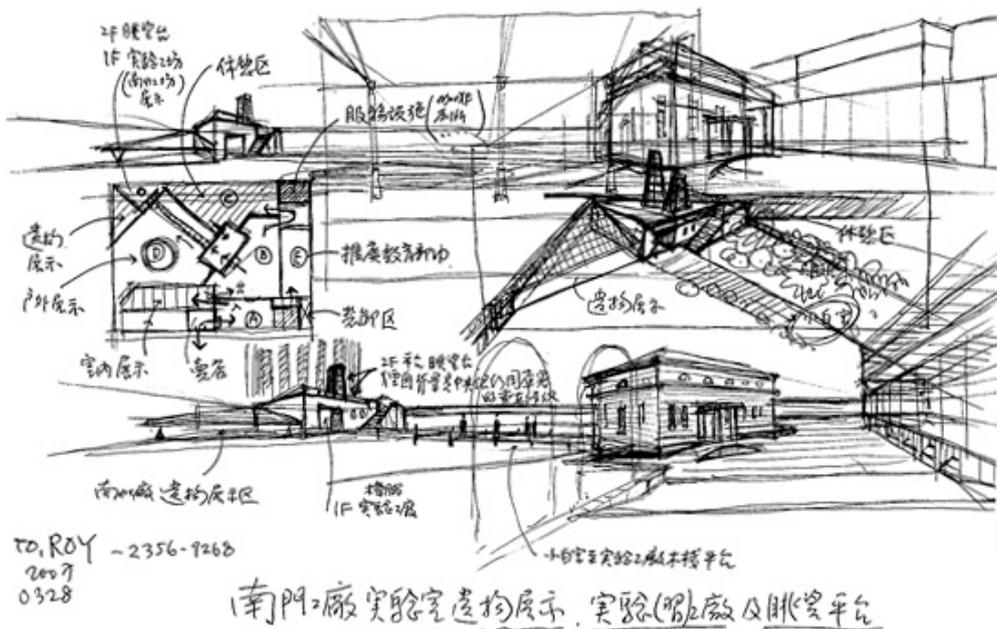
圖9 詹益忠建築師手繪圖(詹益忠建築師提供)

在「修復建築師的手稿與紀錄」主題中，說明規劃建築師與團隊每日撰寫工地日誌以紀錄工地發生的大小事件，數年累積多達六大冊。本次修復建築師以每日親自駐守方式辦理本案，於工地日誌內載有工地重要的施工要徑、工序和時程，且留下珍貴的建築設計草稿、細部大樣簡圖、工程速寫、遺構測繪圖等手繪資料，這些都是監造單位維持施工品質重要的檔案紀錄。在手稿中，我們還可以看到建築師在修復過程中的思考歷程：由於古蹟修復工程在施工期間常遇到不可預期的事件，建築結構的破壞情況於前期規劃設計階段無法精確預期，且設計圖檔年久遺漏，多已不可考，許多建築物埋藏的細節乃隨著施工的進展而出土。修復團隊須隨著修復過程中陸續發現的建築遺構、設備殘跡，做出適當的回應，因而屢屢面臨停工、變更設計等挑戰。例如過程中欲判斷樓板混凝土破壞程度，必須先將粉刷層敲除，結構裸露後才能評估並採取適當的結構補強因應方案；欲了解小白

宮屋架結構腐朽的程度，必須要將屋瓦與屋架拆卸下來，才能詳實了解每根構件的實際破壞程度，並逐一判斷修補方法。
