國定古蹟監察院 屋頂與外牆之修復與維護

The Roof and the Exterior Elevation Restoration & Maintenance of
 National Historic Building Control Yuan

黃天浩 程培 黃惠愉 臺北市中國科技大學建築系

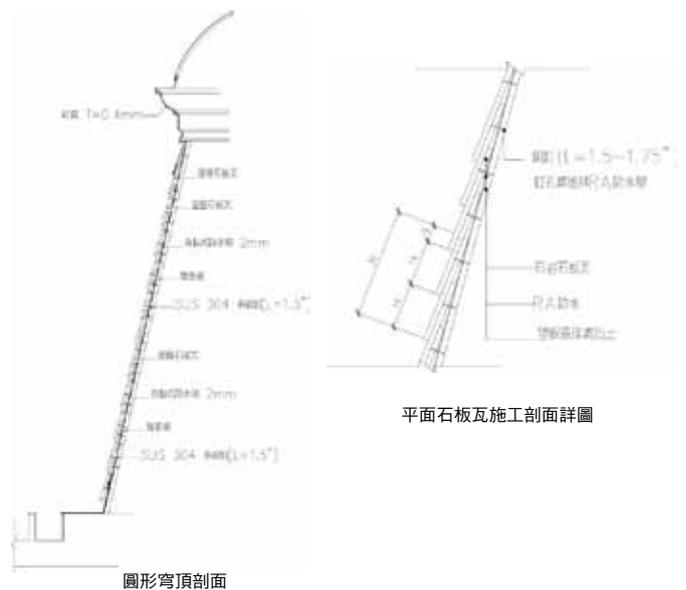
新作銅皮與石板瓦

銅皮主要鋪設在石板瓦上方斜度較小屋面，是為有利於屋面造型變化之施作而採用銅皮，因為目前銅皮保持尚稱良好，故本次工程並非全面將銅皮更換而是以檢修局部更換方式為主，施工項目包含銅皮屋面、銅皮屋脊及銅皮裝飾等。施做銅皮屋面前，亦須先行完成下方防水層施作，並經過試水作業完成。依照確定位置固定瓦皮及屋脊結構之背襯材，注意銅皮鋪設時橫向與縱向之間必須確實平行及垂直精準，接著在瓦棒結構背面襯材之左右兩側，固定銅吊子，待瓦棒本體施工時連結固定使用。另外，施作銅皮屋脊蓋板前，必須將禦木板確實固定在屋脊背襯材料上，以防鬆動，然後再行安裝屋脊蓋板，所有銅料之結合，不得有釘子等其他料外露之情況。銅瓦安裝結束收尾時，需全數將屋面瓦棒、銅瓦本身以拍打木整平，原則上目視效果均勻即可，不可太用力導致銅瓦連接縫過度密合此舉，將影響屋瓦之排氣效能，反而造成內部結露現象，而不利屋頂防水與銅皮材料之壽命。

石板瓦鋪設工程是監察院屋頂修繕最重要的工項，故必須特別慎重小心處理。監察院石板瓦鋪設形式有兩種，分別是在中央位置之圓形屋頂與其他兩側馬薩平面屋頂兩部分，雖然石板瓦底部有弧形與平面兩種，但鋪設之方式大同小異，皆必須依照屋面各部分所需不同形狀瓦片之數量，按瓦片有效尺寸在屋面防水層上放樣，其順序由下而上、由右至左以交丁法鋪設。最大差異是圓形部分之石板瓦每片左下角要削成小圓角，平底部分則保留完整長方形，故削小圓角或鋪瓦到尾端時，須進行手工切瓦，需注意瓦片裁切加工時，禁止使用任何電動、氣動鋸片類工具，以免加工後的瓦片過於機械化現象而不自然。
