# 國立臺灣博物館典藏 排灣祖先雕刻屋柱之修護實錄

Conservation of “Paiwan carved ancestral post”  
at the National Taiwan Museum

文物編號：AT000834  
文物名稱：祖先雕刻屋柱  
文物材質：木  
文物尺寸：1766×338×99mm  
文物重量：38.64kg

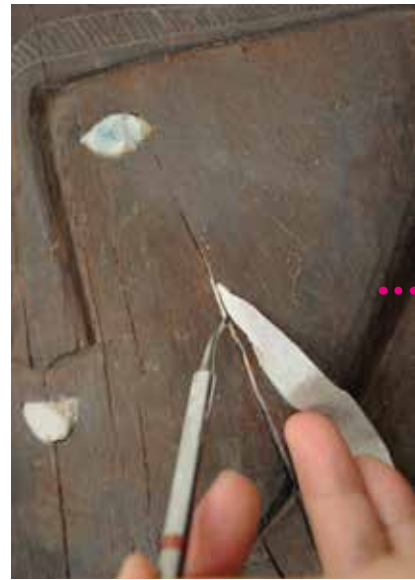
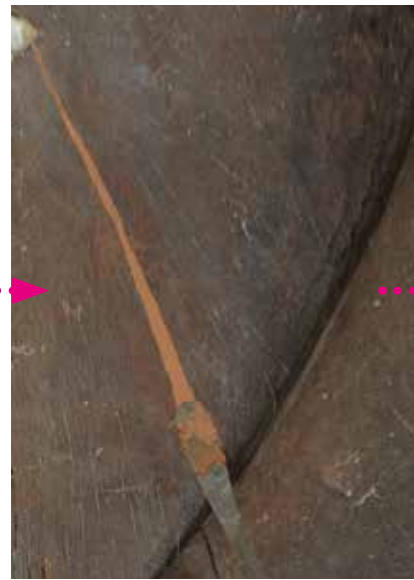
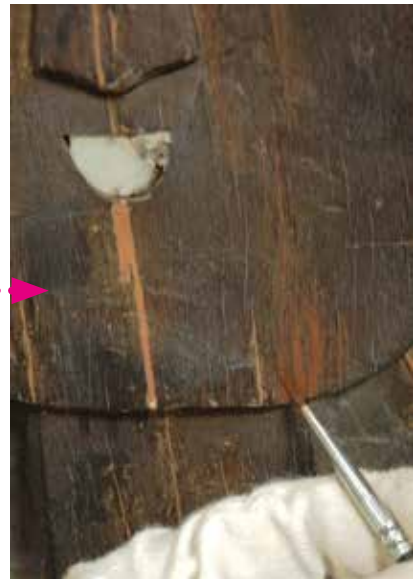
修護後

依照裂縫寬窄和深淺來決定填塞材料,如裂縫寬且深,則以皮料紙條浸溼Plextol® D540壓克力乳膠,

再使用工具緊實塞入,若裂縫細且淺,則直接以Plextol® D498和Plextol® D540壓克力乳膠1:1比例混合後,調入酚醛樹脂為填料予以填平。填補作業完成後即做全色處理。
