臺大醫院舊院區—— 碩果僅存的日治時期大型醫院

The Old Buildings of National Taiwan University Hospital: The Only Large Hospital since Japanese-ruled Period

鄭煜彬 國立臺灣大學醫學院附設醫院皮膚部

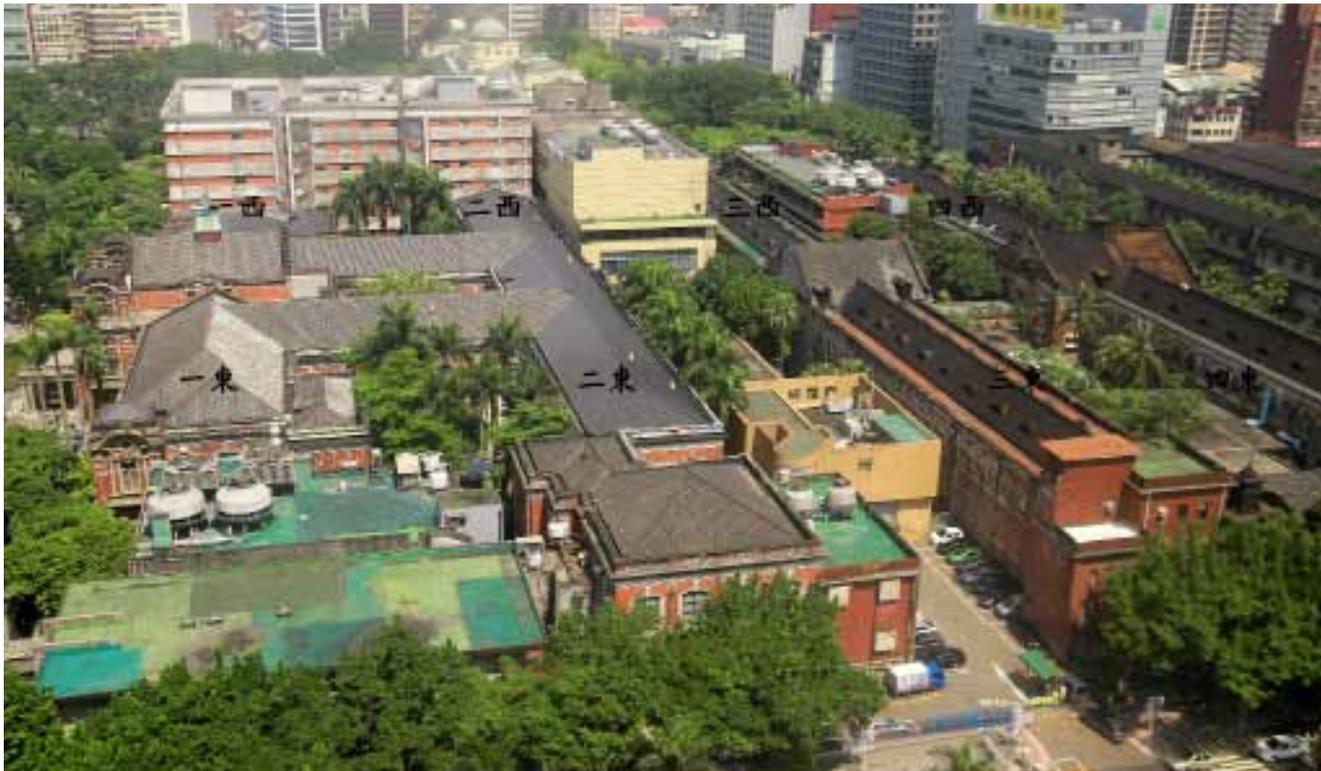
臺大舊院區的第一期(1912-1920)紅磚建築，座北朝南。由左到右分別為入口門廳(一東/西)、門診(二東/西)、病房(三東/西與四東/西)。平面配置左右對稱，以中央走廊貫穿整個建築，有如「丰」字形。

現存臺大舊院區的建築風格大概可分為兩期。前期(1912-1920)是文藝復興後期風格的熱帶式紅磚建築(大門到四東/四西)；後期(1920-1936)則為具現代風格的水泥建築(五東/五西與六東/六西)。各期建築均以一條中央走廊連結。

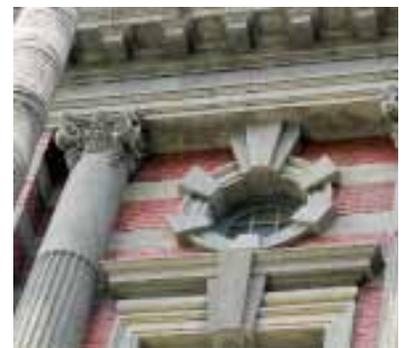
門廳側面的牛眼窗，配合洗石子的雕飾，像一個垂下的玉環。

門廳的主體上有許多個牛眼窗，中央皆有井字窗櫺，週邊則有放射狀有如輪輻的雕飾。和拱頂石結合，就像一個從上方懸吊下垂的玉環。後方高大山牆上碩大的牛眼窗比較特殊，週邊掛滿了臺灣產的熱帶水果雕飾。前方低矮的女兒牆上則有一個一樣大的牛眼窗。女兒牆上布滿各種華麗誇張的雕飾是日治時期洋樓的特色(西螺鎮的民居就是著名的代表)，但這種以牛眼窗作裝飾的作法倒是絕無僅有，可說是臺大醫院建築最重要的特色。

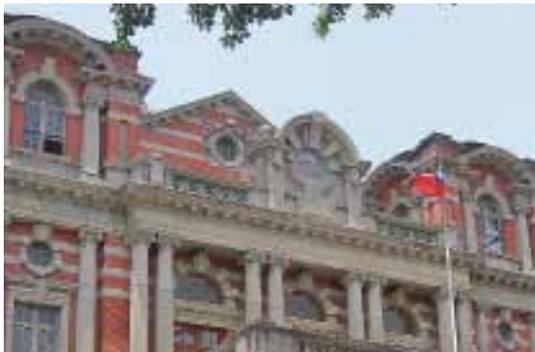
後方三角形較高的構造是山牆，上面的牛眼窗週圍有多種臺灣產的熱帶水果雕飾(香蕉、蓮霧、鳳梨...等)。前方較低矮的構造則為女兒牆，可避免防水層滲水並防止屋頂雨水漫流，上面也有一個碩大的牛眼窗。

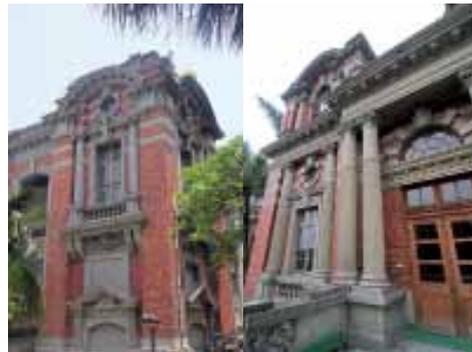
(左)最外側的衛塔除了少掉三樓之外，整體的設計類似於大門兩側的衛塔。(右)大門兩側的衛塔屋頂有弧形山頭，窗台與牛眼窗的裝飾都相當精美。

除了大門兩側的衛塔外，正面的最外側另有一組衛塔。衛塔都有弧形的山頭，和中央塔前的三角形山牆對應。除了有複雜的艾歐尼克柱式與牛眼窗裝飾外，窗台下還有弧形的牛腿支撐。牛腿之間都有一個相當精巧複雜，有各式花卉點綴的勳章飾。門廳兩翼的頂端鋸齒狀簷口線之下也有一整排波浪狀的勳章飾，讓整個正面充滿高貴的氣息。

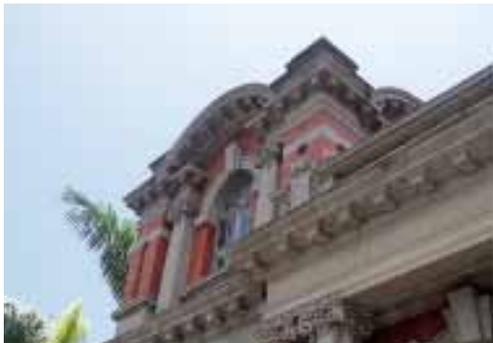
大門兩側衛塔三樓特寫，這裡的方形艾歐尼克柱與雙層拱頂石都是其特色。

度與山牆相仿，雕飾也相當多樣。衛塔三樓使用的方形柱，柱頭與二樓艾歐尼克柱式相同，窗口的拱頂石也特別做成兩層，也是很特別的作法。

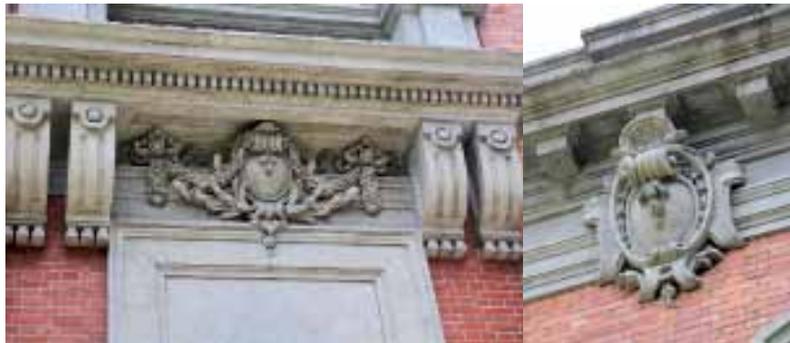
(左)最外側衛塔的窗台下有牛腿支撐，牛腿之間則是精巧複雜的勳章飾，以花卉為主要造型。(右)醫院正面最頂端的簷口線有也有一整列波浪狀的勳章飾。

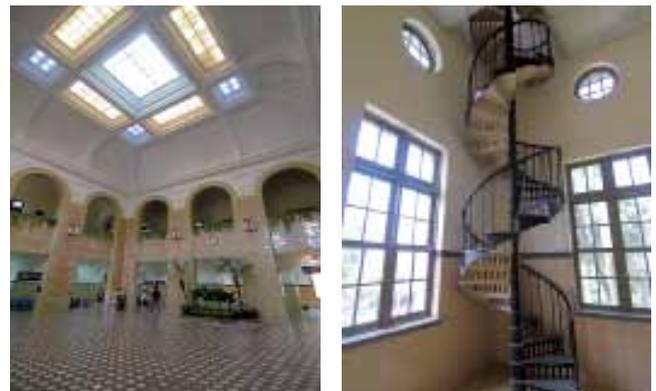
(左)跨度極大的大廳，天花板的結構都是以木桁架吊起。必須定時檢查並更換木料以確保安全。(右)過去大廳二樓的螺旋梯是通往大廳閣樓修繕的唯一路徑。

大廳的閣樓內有木製的電線支架與天花板吊架。天花板是以木桁架所吊起，木桁架上的交接點皆有鐵件加固，樑上標名為「注文品(訂購品)」，至今仍保持初建時的面貌。當時屋頂的木料皆來自日本本國，實因阿里山鐵路還沒有通車，無法將檜木運下山。由於有臺大醫院第一代木建築被白蟻蛀食的慘痛經驗，這批用作大廳屋頂的木材已經有做進一步的防蛀處理，因此在大廳內行走絕對是安全無慮的。不過這些木材結構仍需要定期檢查更換，要做這些維護的工作，就要從二樓右側的一個螺旋梯爬上閣樓。

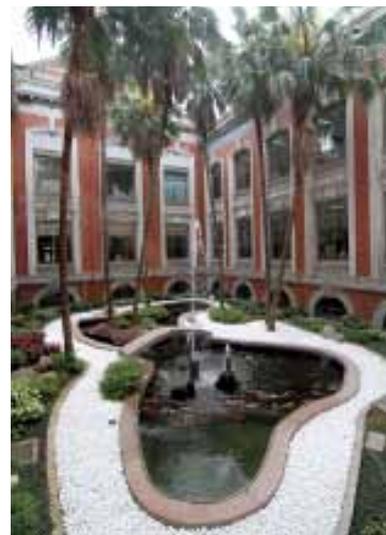
大廳後方的天井，除了可改善照明與通風，其內的造景也能舒緩就診的緊張氣氛。

大廳後方緊接著一個天井，這個設計除了能改善採光與通風的，也可以增加造景的趣味，到現在看來都是相當優異的設計理念。

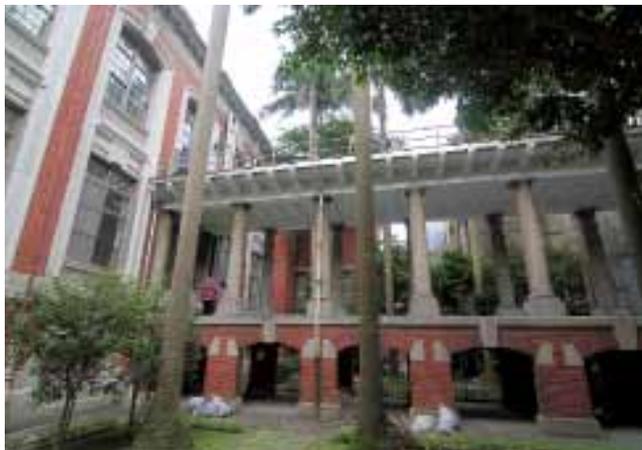
連接一東與二東的廊橋，可紓解兩列建築間來往的人潮。

臺大醫院的中央走廊固然讓動線變得相當明確，但門診兩棟大樓(一東/西與二東/西)之間的來往人潮實在很多，因此建築師還在兩棟建築之間加蓋了廊橋來紓解人潮。這也是臺大醫院獨有的特殊設計。

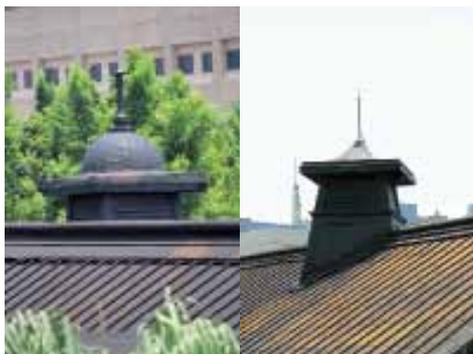
衛塔是日治時期早期建築的重要特色。門廳的衛塔相當華麗，幾乎搶走了中央塔的風采；病房的衛塔(左)就顯得樸素許多，可襯托出中央塔(右)的氣勢。

由於原設計到三東/三西與四東/四西這裡已經是病房建築，就沒有採用門診的長形立窗，改以白色半圓拱配上拱頂石的窗型設計。簷口線的齒狀雕飾也不復出現，只剩下白色的裝飾帶。兩排病房的設計大同小異，但三東/三西的紅磚明顯品質較好。四東/四西病房為紅磚(第一期)建築中的最後一排。不知為何這排建築的紅磚質地明顯差於前面三排。病房大致上也像門廳一樣有中央塔和衛塔的對稱構造。不過這裡的衛塔左右各有兩個，除了底部的樓梯間之外，頂端只是凸出於屋頂的一個小塔，沒有像門廳衛塔有相當複雜的雕飾。四東/四西病房的中央塔位於中段的穿堂上，頗有睥睨兩側衛塔的氣勢，然而三東/三西病房並沒有中央塔的設計。

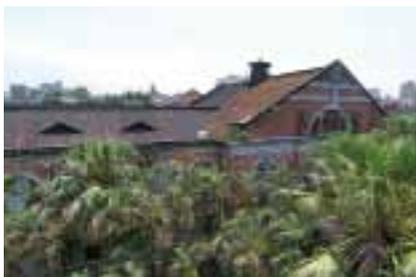
四東病房的北側仍維持一貫的白色半圓拱頂設計。較遠處的三東/三西病房並沒有中央塔的設計。

大部分的病房都有窗戶白色的半圓拱頂，但唯獨四西病房北側闕如，只有單調的方窗，形成一個左右不對稱的設計。按照辰野式建築講求對稱的精神，會出現這種極度不對稱的結構實在令人很難理解，然而翻遍歷史文獻並詢問前輩均無法得到較合理的解釋。考量第四排病房的紅磚用料較差，筆者推測或許是經費問題限制了建築師的設計。

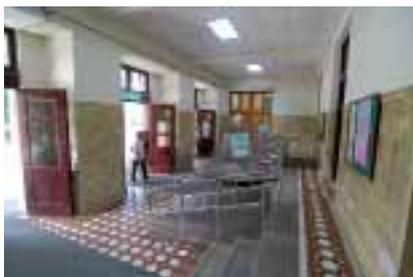
進入大廳前的玄關。這裡以前是供看病民眾脫鞋子的位置。如今玄關的樓梯反而成了輪椅上下的阻礙。為此院方只好增設斜坡與特製的輪椅升降機(較遠處)。

接下來走進大廳之前，會先進入一個玄關，在日治時代這是供民眾脫木屐的位置，左右邊各有衣帽間與警衛室，目前警衛室功能仍在，衣帽間則變成志工駐守的據點。由於看病人數眾多，看病之前要先掛號。這算是一個現代民眾都已經相當熟悉的動作，但對當時的臺灣民眾卻是一個創舉。現在的大廳靠近噴水池側可以看到地上一個長方形的方格，就是古代的掛號處所在。

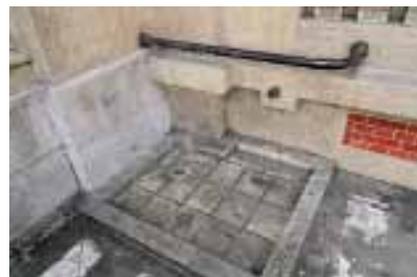
大門右側的洗腳台遺址。水龍頭已經拔除，但排水孔與集水區仍留存，還可以看到建築師還特別做了一個扶手，是相當人性化的設計。

古代要來臺大醫院看病，其實有很多規矩要遵守。首先要先洗腳。由於過去臺大醫院是檜木地板，進入要先脫木屐。而當時的民眾有很多人沒鞋子好穿，腳上常會沾滿塵土。由於日本人相當重視公共衛生，規定進入醫院時一定要將雙腳及木屐洗乾淨才能進入。並且在舊院區的大門右側設置一個洗腳台來讓大家洗腳。
